# SCHULE FÄLLANDEN

IMMOBILIENSTRATEGIE  
IM AUFTRAG DER SCHULGEMEINDE FÄLLANDEN

JULI/ OKTOBER 2013

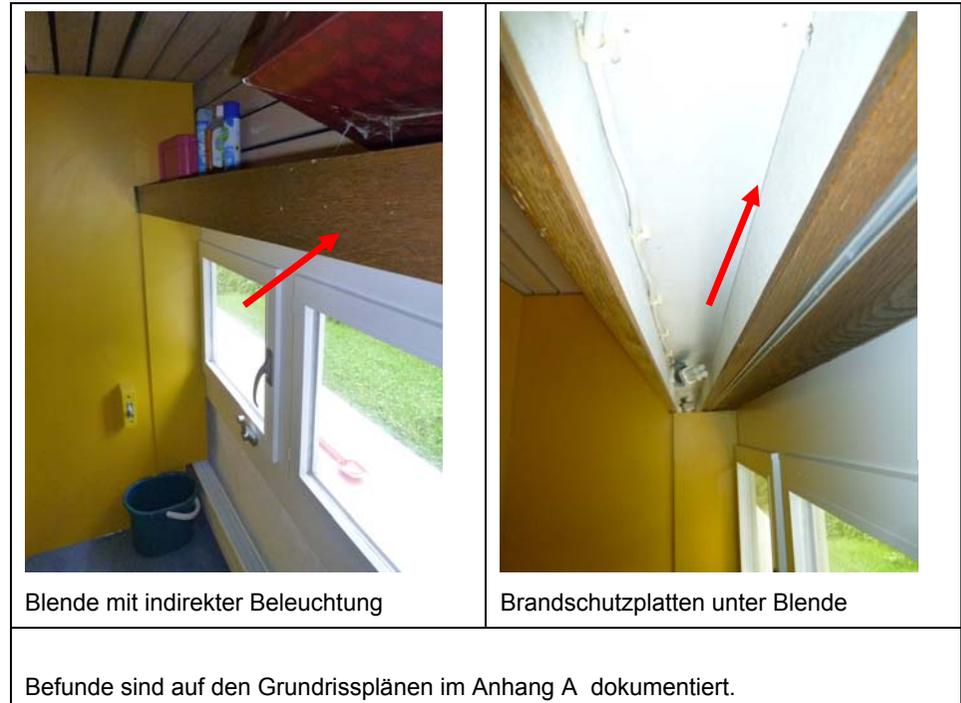
<b>Pos.-Nr.: 1</b>	
<b>Vorkommen</b>	
Geschoss:	EG, OG
Raum:	Klassenzimmer R2 und Gruppenraum R3
Betroffenes Bauteil:	Brandschutzplatten unter Leuchtstofflampen der indirekten Beleuchtung
Schadstoff / Material:	Leichte, asbesthaltige Platten (LAP)
Ausmass Befund:	Siehe Plan im Anhang A
Beurteilung Material <sup>2</sup> :	Schwachgebundener Asbest gemäss Einstufung unter dem Binokular; direkt zugänglich für Schüler
Laborprobe-Nr.:	2414/14
<b>Beurteilung</b>	
Gefährdungsstufe <sup>1</sup> :	Bei Beschädigung können gesundheitsgefährdende Asbestfasern freigesetzt werden
Sanierungsdringlichkeit <sup>2</sup> :	<b>Stufe I: Sanierung veranlassen (umgehend Sanierung einleiten; evt. Sofortmassnahmen)</b>
<b>Bemerkungen / Massnahmen</b>	
Die asbesthaltigen Materialien müssen durch eine von der SUVA anerkannte Fachfirma unter Einhaltung der Vorgaben aus der EKAS-Richtlinie 6503 entfernt und entsorgt werden.

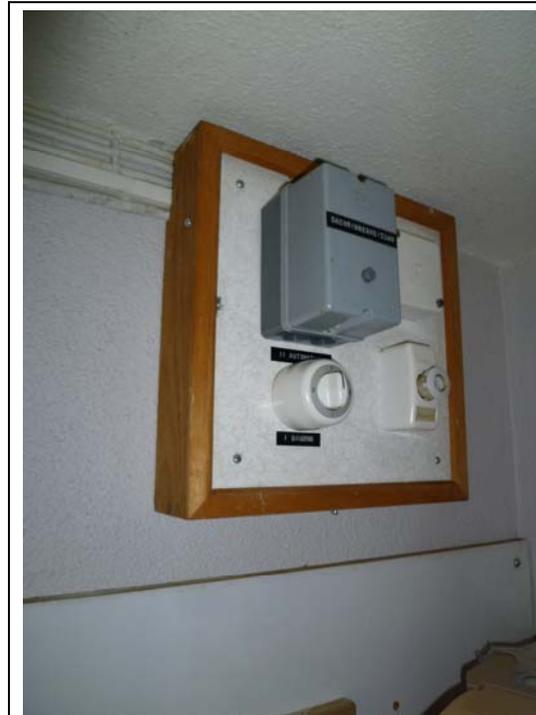
Elektroaufbaurahmen

<b>Pos.-Nr.: 3</b>	
<b>Vorkommen</b>	
Geschoss:	EG
Raum:	Teeküche R4
Betroffenes Bauteil:	Elektrotabelleau (Elektroaufbaurahmen)
Schadstoff / Material:	Asbestzement (Montageplatte); leichte, asbesthaltige Platten (Auskleidung Holzrahmen)
Ausmass Befund:	1 Stück
Beurteilung Material <sup>2</sup> :	Fest- und schwachgebundener Asbest gemäss Einstufung
Laborprobe-Nr.:	-
<b>Beurteilung</b>	
Gefährdungsstufe <sup>1</sup> :	Ohne Beschädigung besteht eine geringe Gefährdung durch Freisetzung von Asbestfasern.
Sanierungsdringlichkeit <sup>2</sup> :	Stufe II: Sanierung empfohlen (Sanierung spätestens vor baulichen Eingriffen; Neubeurteilung bei Vorkommnissen, Nutzungsänderungen oder spätestens nach 2-5 Jahren).
<b>Massnahmen</b>	
Einzelne EAR mit schwachgebundenem Asbest mit einer Fläche ≤ 0.5 m <sup>2</sup> können durch Elektriker, die die Suva-/VSEI-Asbest-Ausbildung absolviert haben, entfernt werden, sofern die Demontage ohne Zerstörung möglich ist. Schutzmassnahmen sind gemäss dem VSEI-Merkblatt «Asbest erkennen, beurteilen und richtig handeln» zu treffen.

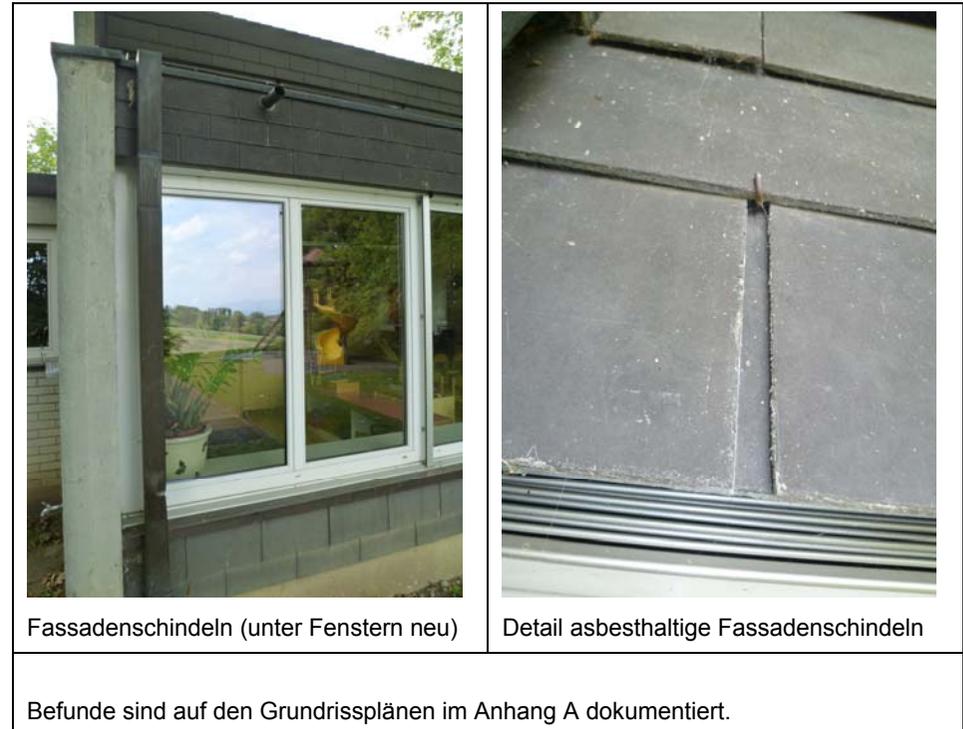
<b>Pos.-Nr.: 4</b>	
<b>Vorkommen</b>	
Geschoss:	EG
Raum:	aussen
Betroffenes Bauteil:	Fassadenverkleidung und Dacheindeckung
Schadstoff / Material:	Asbestzement (AZ); teilweise durch asbestfreie Produkte ersetzt (vor allem unterer Teil)
Ausmass Befund:	Siehe Plan im Anhang A
Beurteilung Material <sup>2</sup> :	Festgebundener Asbest, gemäss Einstufung
Laborprobe-Nr.:	2414/3
<b>Beurteilung</b>	
Gefährdungsstufe <sup>1</sup> :	Ohne Beschädigung besteht keine unmittelbare Gefährdung durch Freisetzung von Asbestfasern.
Sanierungsdringlichkeit <sup>2</sup> :	Stufe III: Sanierung vormerken (Sanierung vor baulichen Eingriffen; Neubeurteilung bei Vorkommnissen oder Nutzungsänderungen).
<b>Massnahmen</b>	
Die Fassaden und Dachschiefer sind bei einem Rückbau zerstörungsfrei (Vermeiden von Bruch, keine Verwendung von Schleif- und Fräsgeräten) zu demontieren und vorschriftsgemäss zu entsorgen. Schutzmassnahmen sind sinngemäss entsprechend dem SUVA-Factsheet «Entfernen von asbesthaltigen Faserzementplatten im Freien» zu treffen.

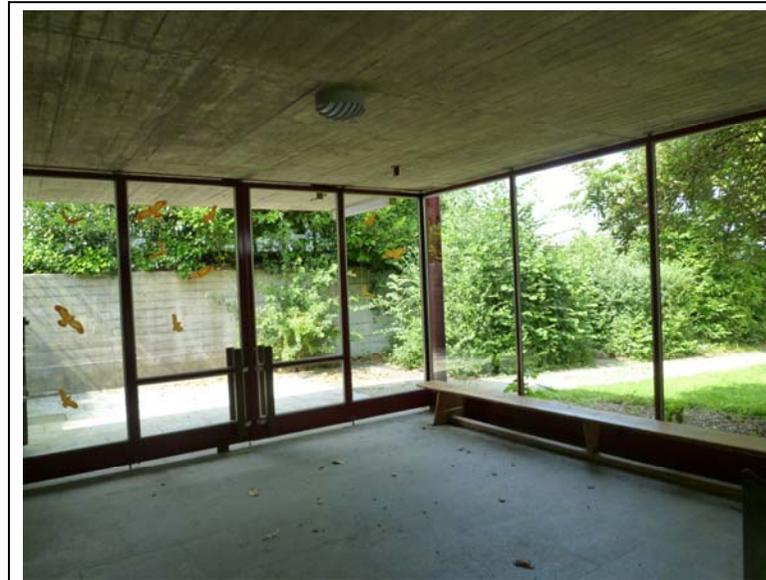
<b>Pos.-Nr.: 6</b>	
<b>Vorkommen</b>	
Geschoss:	EG
Raum:	Windfang Eingangsbereich
Betroffenes Bauteil:	Verglasung Windfang
Schadstoff / Material:	Fensterkitt
Ausmass Befund:	Siehe Plan im Anhang A
Beurteilung Material <sup>2</sup> :	<u>Verdacht</u> auf festgebundenen Asbest
Laborprobe-Nr.:	-
<b>Beurteilung</b>	
Gefährdungsstufe <sup>1</sup> bei Asbestbefund:	Ohne Beschädigung besteht keine unmittelbare Gefährdung durch Freisetzung von Asbestfasern.
Sanierungsdringlichkeit <sup>2</sup> bei Asbestbefund:	Stufe III: Sanierung vormerken (Sanierung vor baulichen Eingriffen; Neubeurteilung bei Vorkommnissen oder Nutzungsänderungen).
<b>Massnahmen</b>	
Verdachtsmomente müssen vor baulichen Eingriffen überprüft werden.

Asbestverdächtiger Kitt in der Verglasung

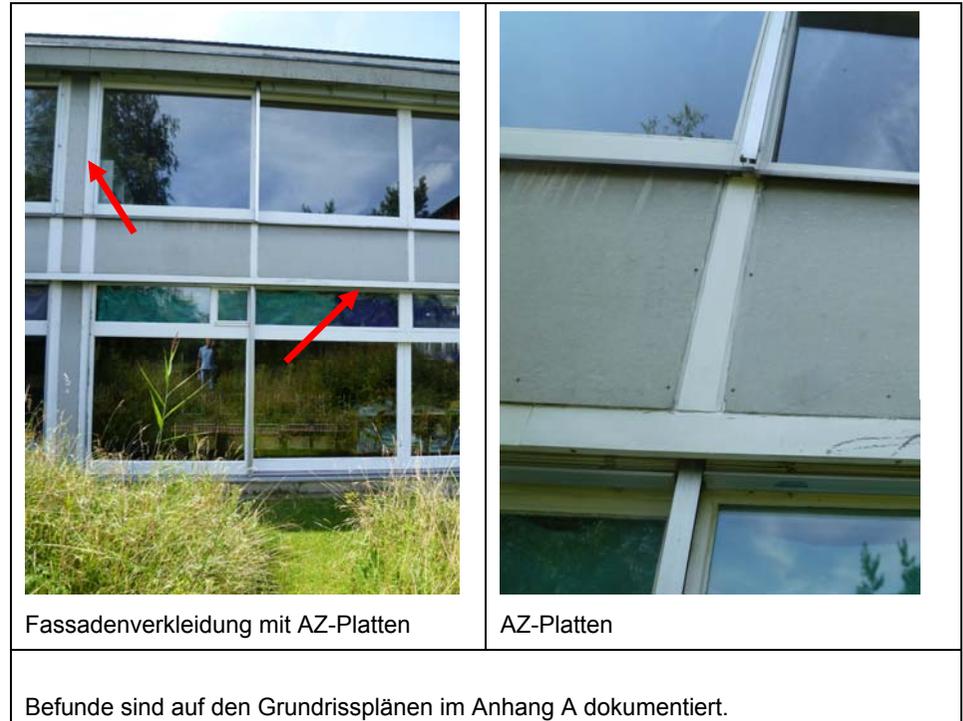
<b>Pos.-Nr.: 8</b>	
<b>Vorkommen</b>	
Geschoss:	EG2
Raum:	Fassaden
Betroffenes Bauteil:	Platten der Fassadenverkleidung
Schadstoff / Material:	Asbestzement (AZ)
Ausmass Befund:	Siehe Plan im Anhang A
Beurteilung Material <sup>2</sup> :	Festgebundener Asbest gemäss Einstufung
Laborprobe-Nr.:	-
<b>Beurteilung</b>	
Gefährdungsstufe <sup>1</sup> :	Ohne Beschädigung besteht keine unmittelbare Gefährdung durch Freisetzung von Asbestfasern.
Sanierungsdringlichkeit <sup>2</sup> :	Stufe III: Sanierung vormerken (Sanierung vor baulichen Eingriffen; Neubeurteilung bei Vorkommnissen oder Nutzungsänderungen).
<b>Massnahmen</b>	
Die Asbestzementplatten sind bei einem Rückbau zerstörungsfrei (Vermeiden von Bruch, keine Verwendung von Schleif- und Fräsgeräten und Schuttrutschen) zu demontieren und vorschriftsgemäss zu entsorgen. Schutzmassnahmen sind sinngemäss entsprechend dem SUVA-Factsheet «Entfernen von asbesthaltigen Faserzementplatten im Freien» zu treffen.

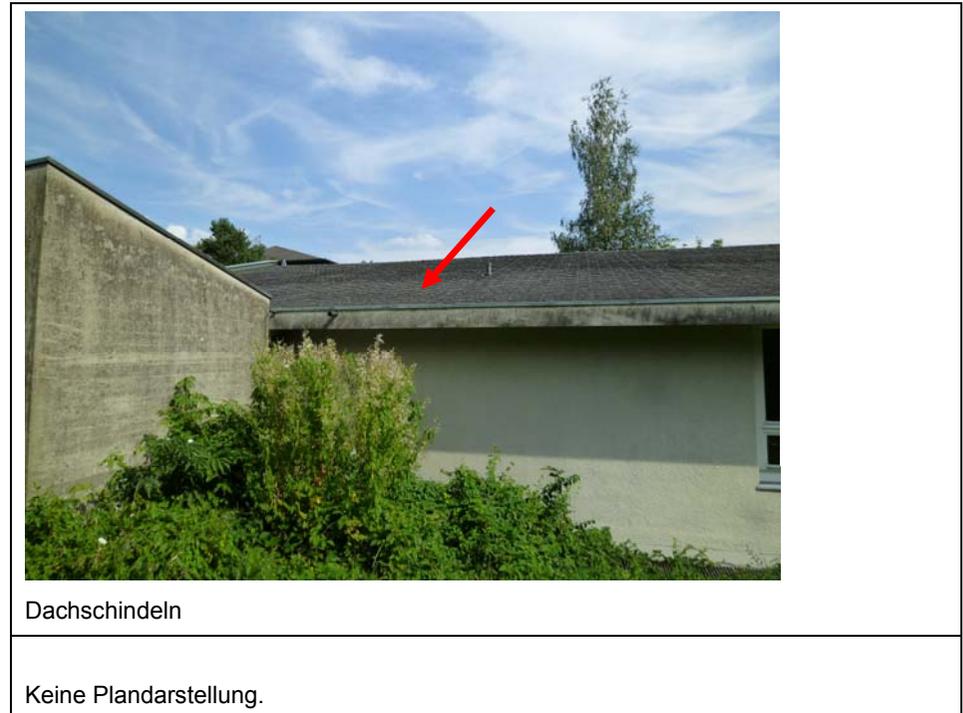
<b>Pos.-Nr.: 10</b>	
<b>Vorkommen</b>	
Geschoss:	Dach
Raum:	aussen
Betroffenes Bauteil:	Eindeckung mit Dachschindeln
Schadstoff / Material:	Asbestzement (AZ)
Ausmass Befund:	-
Beurteilung Material <sup>2</sup> :	Festgebundener Asbest gemäss Einstufung
Laborprobe-Nr.:	-
<b>Beurteilung</b>	
Gefährdungsstufe <sup>1</sup> :	Ohne Beschädigung besteht keine unmittelbare Gefährdung durch Freisetzung von Asbestfasern.
Sanierungsdringlichkeit <sup>2</sup> :	Stufe III: Sanierung vormerken (Sanierung vor baulichen Eingriffen; Neubeurteilung bei Vorkommnissen oder Nutzungsänderungen).
<b>Massnahmen</b>	
Die Dachschiefer sind bei einem Rückbau zerstörungsfrei (Vermeiden von Bruch, keine Verwendung von Schleif- und Fräsgeräten) zu demontieren und vorschriftsgemäss zu entsorgen. Schutzmassnahmen sind sinngemäss entsprechend dem SUVA-Factsheet «Entfernen von asbesthaltigen Faserzementplatten im Freien» zu treffen.

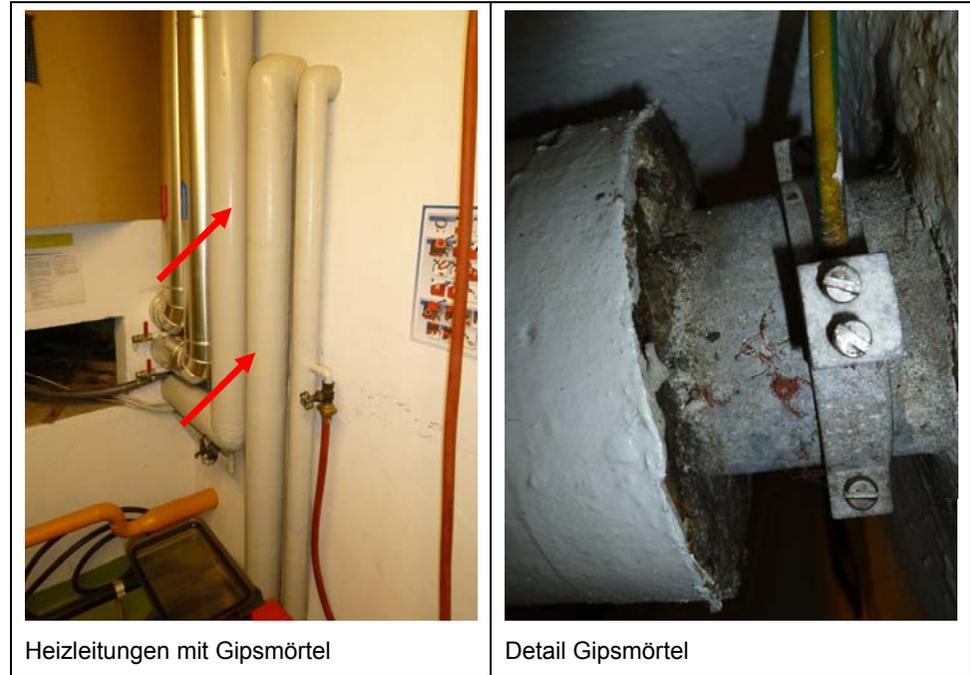
<b>Pos.-Nr.: 11</b>	
<b>Vorkommen</b>	
Geschoss:	EG1
Raum:	Technik R6
Betroffenes Bauteil:	Rohrleitung
Schadstoff / Material:	Gipsmörtel der Rohrleitungsisoliation
Ausmass Befund:	Siehe Plan im Anhang A
Beurteilung Material <sup>2</sup> :	<u>Verdacht</u> auf festgebundenen Asbest
Laborprobe-Nr.:	-
<b>Beurteilung</b>	
Gefährdungsstufe <sup>1</sup> :	Aus beschädigtem Material (z. B. durch Alterung) können lokal Fasern freigesetzt werden.
Sanierungsdringlichkeit <sup>2</sup> :	Stufe II: Sanierung empfohlen (Sanierung spätestens vor baulichen Eingriffen; Neubeurteilung bei Vorkommnissen, Nutzungsänderungen oder spätestens nach 2-5 Jahren).
<b>Massnahmen</b>	
Verdachtsmomente müssen vor baulichen Eingriffen überprüft werden.

Heizleitungen mit Gipsmörtel

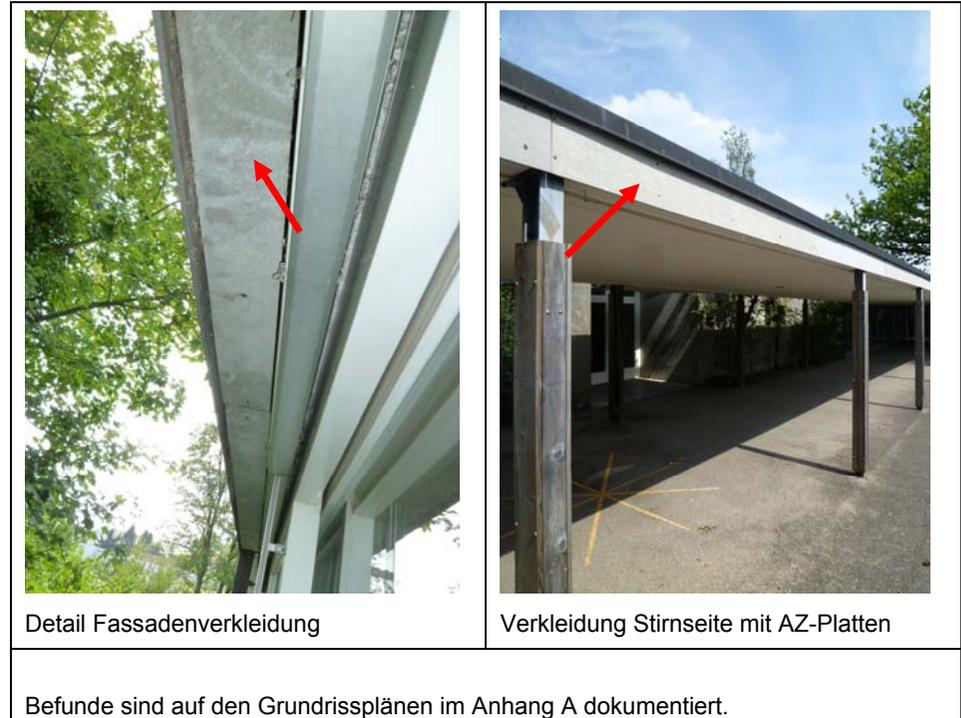
<b>Pos.-Nr.: 15</b>	
<b>Vorkommen</b>	
Geschoss:	EG 2
Raum:	Fassaden und gedeckte Verbindungswege
Betroffenes Bauteil:	Platten der Fassadenverkleidung
Schadstoff / Material:	Asbestzement (AZ)
Ausmass Befund:	Siehe Plan im Anhang A
Beurteilung Material <sup>2</sup> :	Festgebundener Asbest gemäss Einstufung
Laborprobe-Nr.:	-
<b>Beurteilung</b>	
Gefährdungsstufe <sup>1</sup> :	Ohne Beschädigung besteht keine unmittelbare Gefährdung durch Freisetzung von Asbestfasern.
Sanierungsdringlichkeit <sup>2</sup> :	Stufe III: Sanierung vormerken (Sanierung vor baulichen Eingriffen; Neubeurteilung bei Vorkommnissen oder Nutzungsänderungen).
<b>Massnahmen</b>	
Die Asbestzementplatten sind bei einem Rückbau zerstörungsfrei (Vermeiden von Bruch, keine Verwendung von Schleif- und Fräsgeräten und Schuttrutschen) zu demontieren und vorschriftsgemäss zu entsorgen. Schutzmassnahmen sind sinngemäss entsprechend dem SUVA-Factsheet «Entfernen von asbesthaltigen Faserzementplatten im Freien» zu treffen.

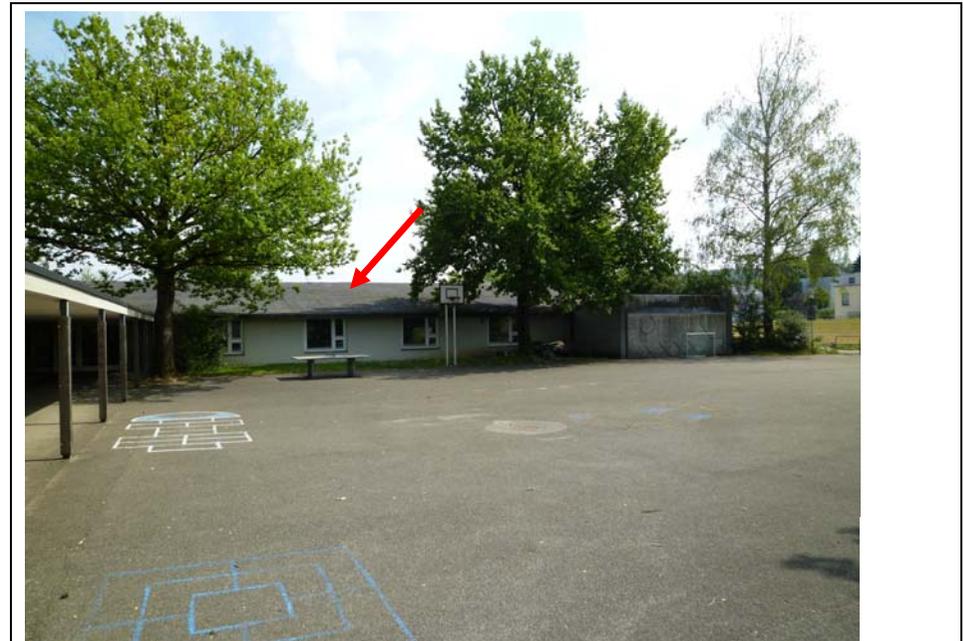
<b>Pos.-Nr.: 16</b>	
<b>Vorkommen</b>	
Geschoss:	Dach
Raum:	aussen
Betroffenes Bauteil:	Eindeckung mit Dachschindeln
Schadstoff / Material:	Asbestzement (AZ)
Ausmass Befund:	-
Beurteilung Material <sup>2</sup> :	Festgebundener Asbest gemäss Einstufung
Laborprobe-Nr.:	-
<b>Beurteilung</b>	
Gefährdungsstufe <sup>1</sup> :	Ohne Beschädigung besteht keine unmittelbare Gefährdung durch Freisetzung von Asbestfasern.
Sanierungsdringlichkeit <sup>2</sup> :	Stufe III: Sanierung vormerken (Sanierung vor baulichen Eingriffen; Neubeurteilung bei Vorkommnissen oder Nutzungsänderungen).
<b>Massnahmen</b>	
Die Dachschiefer sind bei einem Rückbau zerstörungsfrei (Vermeiden von Bruch, keine Verwendung von Schleif- und Fräsgeräten) zu demontieren und vorschriftsgemäss zu entsorgen. Schutzmassnahmen sind sinngemäss entsprechend dem SUVA-Factsheet «Entfernen von asbesthaltigen Faserzementplatten im Freien» zu treffen.

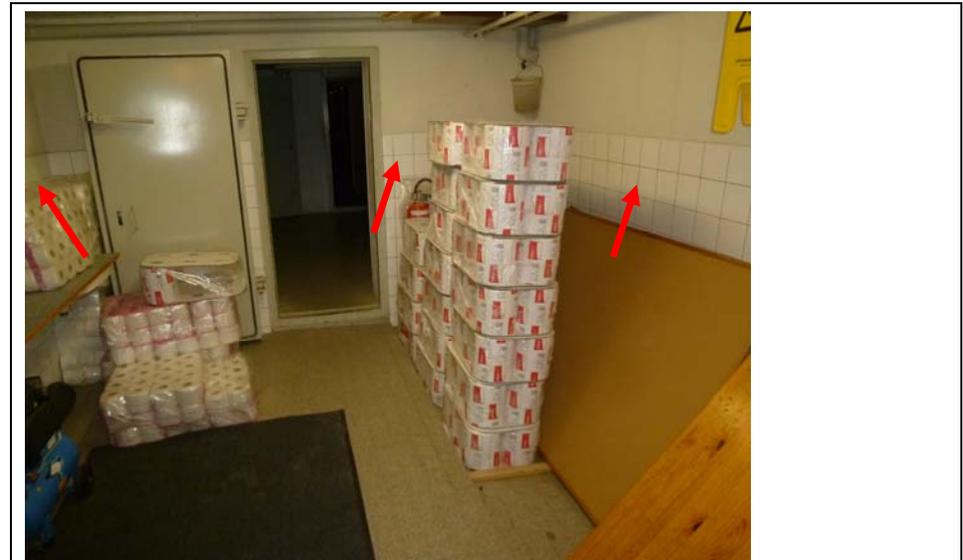
<b>Pos.-Nr.: 17</b>	
<b>Vorkommen</b>	
Geschoss:	EG1
Raum:	Erschliessung R1
Betroffenes Bauteil:	Wandfliesen
Schadstoff / Material:	Fliesenkleber
Ausmass Befund:	Siehe Plan im Anhang A
Beurteilung Material <sup>2</sup> :	<u>Verdacht</u> auf festgebundenen Asbest
Laborprobe-Nr.:	-
<b>Beurteilung</b>	
Gefährdungsstufe <sup>1</sup> bei Asbestbefund:	Ohne Beschädigung besteht keine unmittelbare Gefährdung durch Freisetzung von Asbestfasern.
Sanierungsdringlichkeit <sup>2</sup> bei Asbestbefund:	Stufe III: Sanierung vormerken (Sanierung vor baulichen Eingriffen; Neubeurteilung bei Vorkommnissen oder Nutzungsänderungen).
<b>Massnahmen</b>	
Verdachtsmomente müssen vor baulichen Eingriffen überprüft werden.

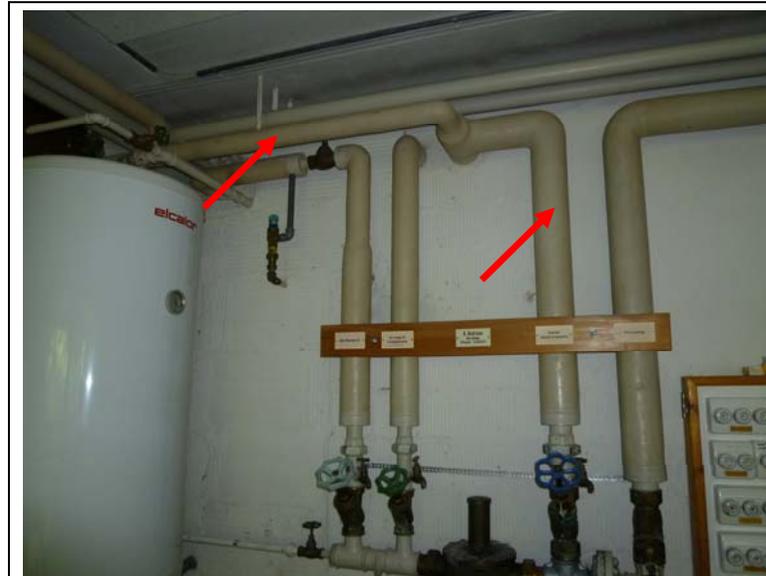
<b>Pos.-Nr.: 18</b>	
<b>Vorkommen</b>	
Geschoss:	EG1
Raum:	Mehrzweckraum R3
Betroffenes Bauteil:	Rohrleitungen
Schadstoff / Material:	Gipsmörtel der Rohrleitungsisoliation
Ausmass Befund:	Siehe Plan im Anhang A
Beurteilung Material <sup>2</sup> :	<u>Verdacht</u> auf festgebundenen Asbest
Laborprobe-Nr.:	-
<b>Beurteilung</b>	
Gefährdungsstufe <sup>1</sup> :	Aus beschädigtem Material (z. B. durch Alterung) können lokal Fasern freigesetzt werden.
Sanierungsdringlichkeit <sup>2</sup> :	Stufe II: Sanierung empfohlen (Sanierung spätestens vor baulichen Eingriffen; Neubeurteilung bei Vorkommnissen, Nutzungsänderungen oder spätestens nach 2-5 Jahren).
<b>Massnahmen</b>	
Verdachtsmomente müssen vor baulichen Eingriffen überprüft werden.

Wasserleitungen mit Gipsmörtel

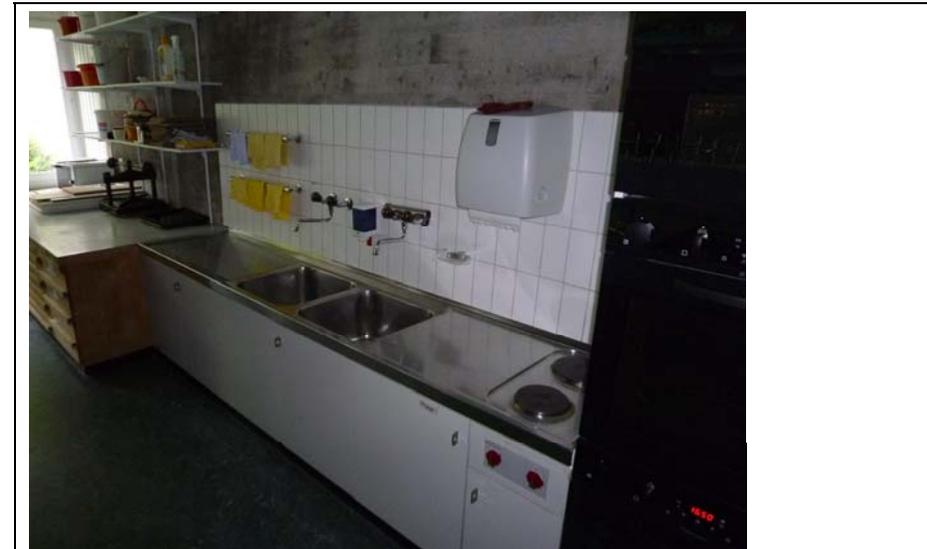
<b>Pos.-Nr.: 21</b>	
<b>Vorkommen</b>	
Geschoss:	UG
Raum:	Werkraum R2
Betroffenes Bauteil:	Wandfliesen
Schadstoff / Material:	Fliesenkleber
Ausmass Befund:	Siehe Plan im Anhang A
Beurteilung Material <sup>2</sup> :	<u>Verdacht</u> auf festgebundenen Asbest
Laborprobe-Nr.:	-
<b>Beurteilung</b>	
Gefährdungsstufe <sup>1</sup> bei Asbestbefund:	Ohne Beschädigung besteht keine unmittelbare Gefährdung durch Freisetzung von Asbestfasern.
Sanierungsdringlichkeit <sup>2</sup> bei Asbestbefund:	Stufe III: Sanierung vormerken (Sanierung vor baulichen Eingriffen; Neubeurteilung bei Vorkommnissen oder Nutzungsänderungen).
<b>Massnahmen</b>	
Verdachtsmomente müssen vor baulichen Eingriffen überprüft werden.

Wandfliesen im Werkraum

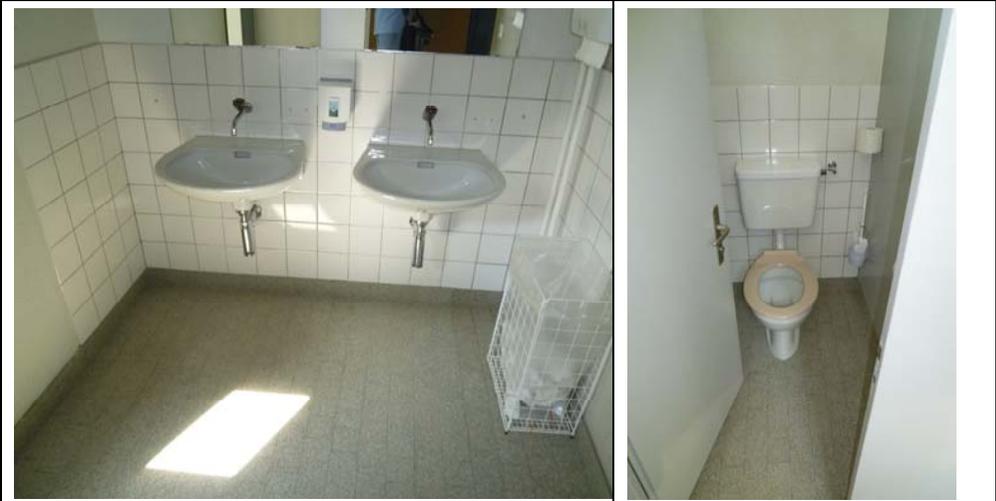
<b>Pos.-Nr.: 22</b>	
<b>Vorkommen</b>	
Geschoss:	EG, 1.OG und 2.OG
Raum:	WC-Anlagen
Betroffenes Bauteil:	Wandfliesen
Schadstoff / Material:	Fliesenkleber
Ausmass Befund:	Siehe Plan im Anhang A
Beurteilung Material <sup>2</sup> :	<u>Verdacht</u> auf festgebundenen Asbest
Laborprobe-Nr.:	-
<b>Beurteilung</b>	
Gefährdungsstufe <sup>1</sup> bei Asbestbefund:	Ohne Beschädigung besteht keine unmittelbare Gefährdung durch Freisetzung von Asbestfasern.
Sanierungsdringlichkeit <sup>2</sup> bei Asbestbefund:	<b>Stufe III: Sanierung vormerken (Sanierung vor baulichen Eingriffen; Neubeurteilung bei Vorkommnissen oder Nutzungsänderungen).</b>
<b>Massnahmen</b>	
Verdachtsmomente müssen vor baulichen Eingriffen überprüft werden.

Beispiele von Wandfliesen in WC-Anlagen

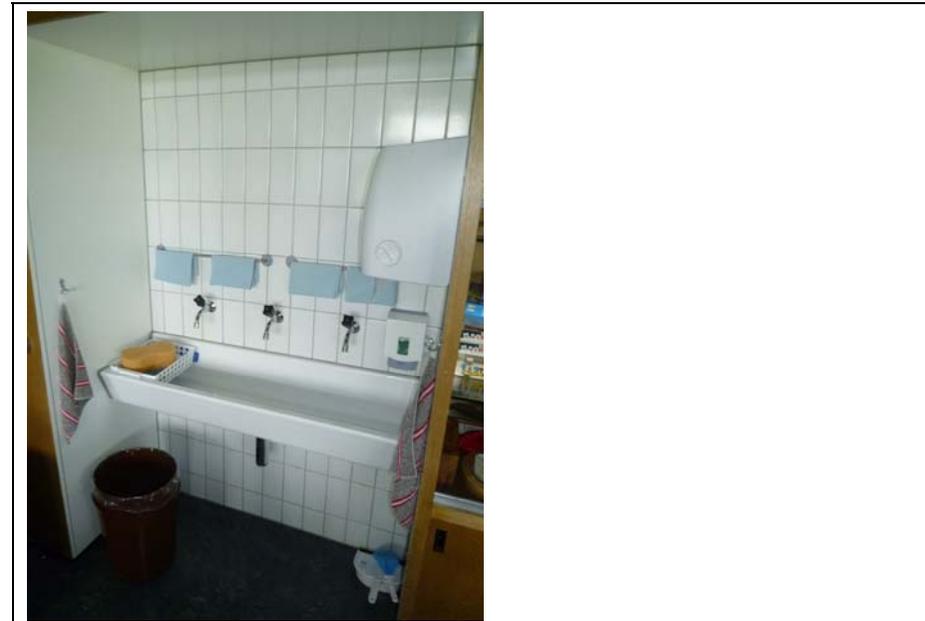
<b>Pos.-Nr.: 23</b>	
<b>Vorkommen</b>	
Geschoss:	EG, 1.OG und 2.OG
Raum:	Klassenzimmer
Betroffenes Bauteil:	Wandfliesen hinter Lavabos
Schadstoff / Material:	Fliesenkleber
Ausmass Befund:	Siehe Plan im Anhang A
Beurteilung Material <sup>2</sup> :	<u>Verdacht</u> auf festgebundenen Asbest
Laborprobe-Nr.:	-
<b>Beurteilung</b>	
Gefährdungsstufe <sup>1</sup> bei Asbestbefund:	Ohne Beschädigung besteht keine unmittelbare Gefährdung durch Freisetzung von Asbestfasern.
Sanierungsdringlichkeit <sup>2</sup> bei Asbestbefund:	Stufe III: Sanierung vormerken (Sanierung vor baulichen Eingriffen; Neubeurteilung bei Vorkommnissen oder Nutzungsänderungen).
<b>Massnahmen</b>	
Verdachtsmomente müssen vor baulichen Eingriffen überprüft werden.

Wandfliesen in Klassenzimmern

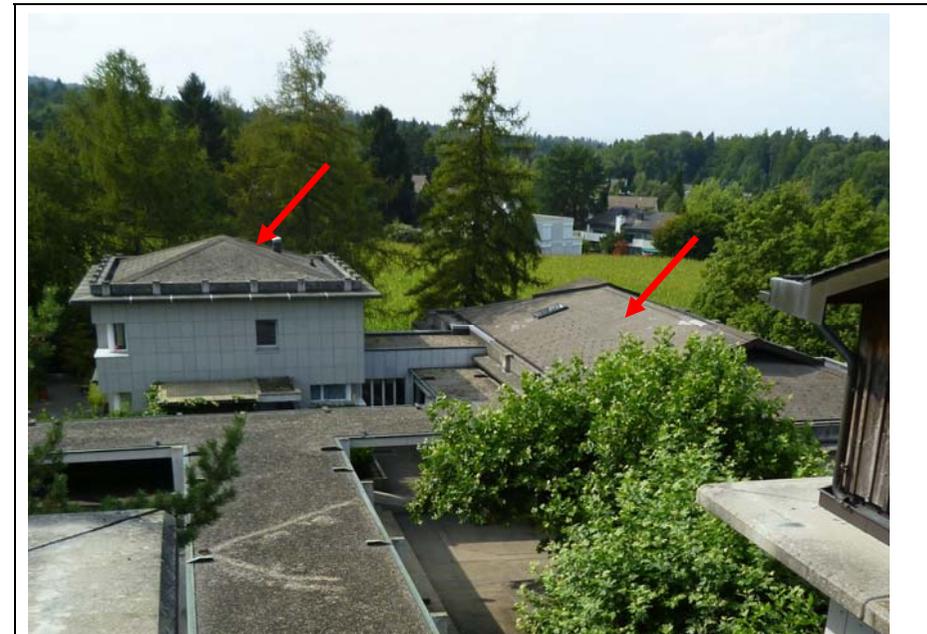
Dachschindeln auf Haus IV und Turnhalle

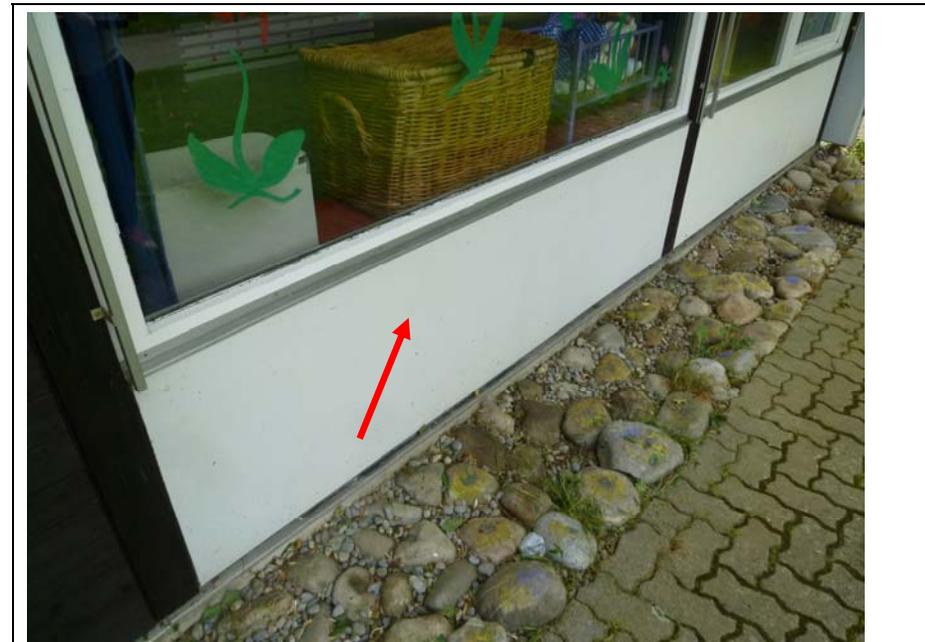
Fassadenverkleidung aus AZ

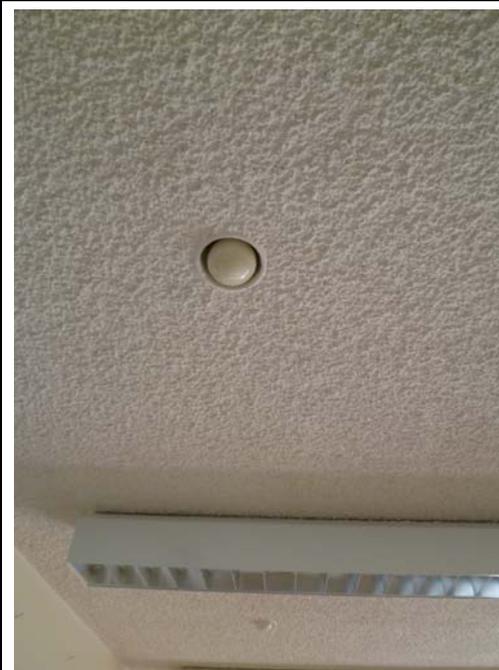
Akustikputz an Decken

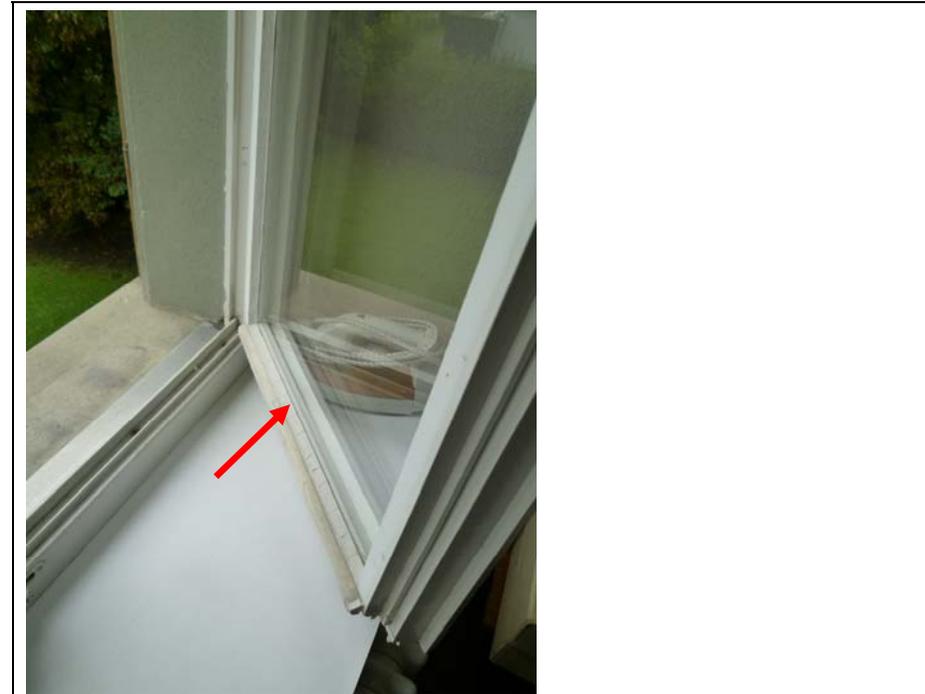
Holzfenster mit Kitt in Verglasung

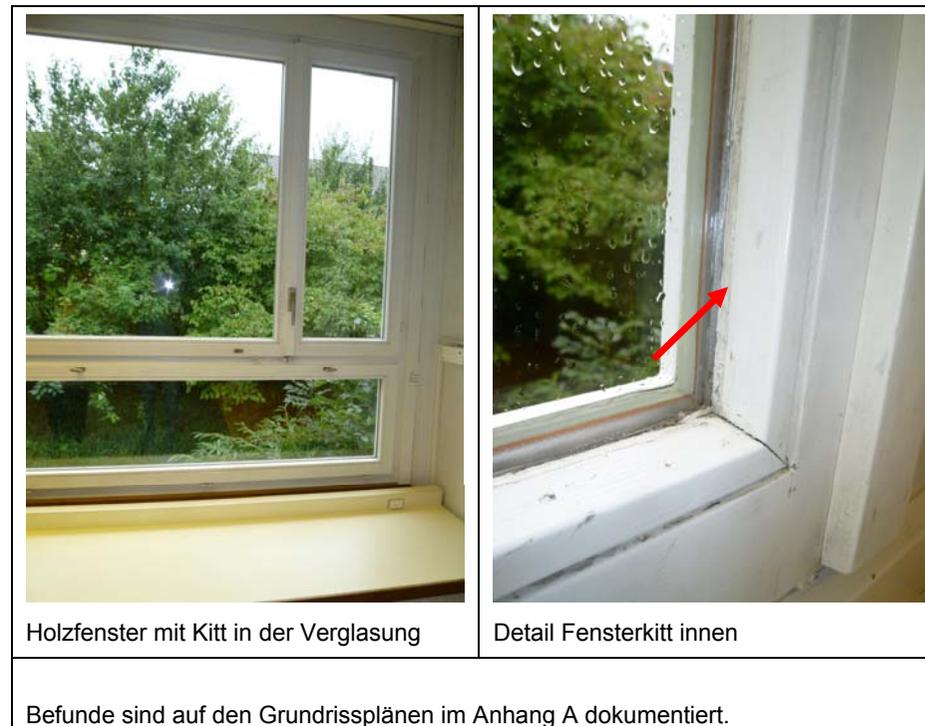
Holzfenster mit Kitt in der Verglasung

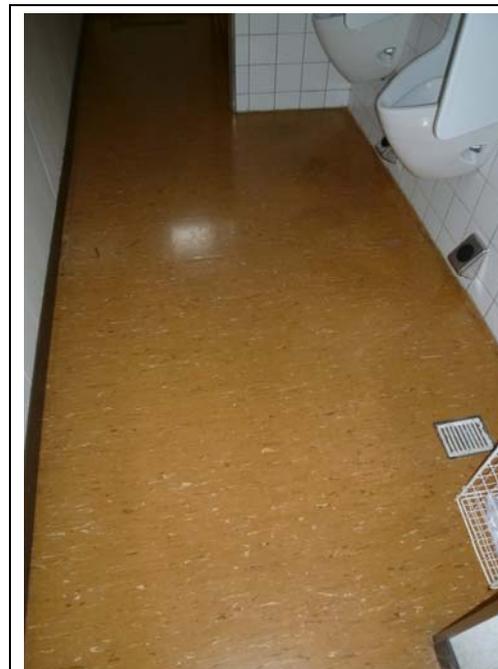
Bodenbelag im WC

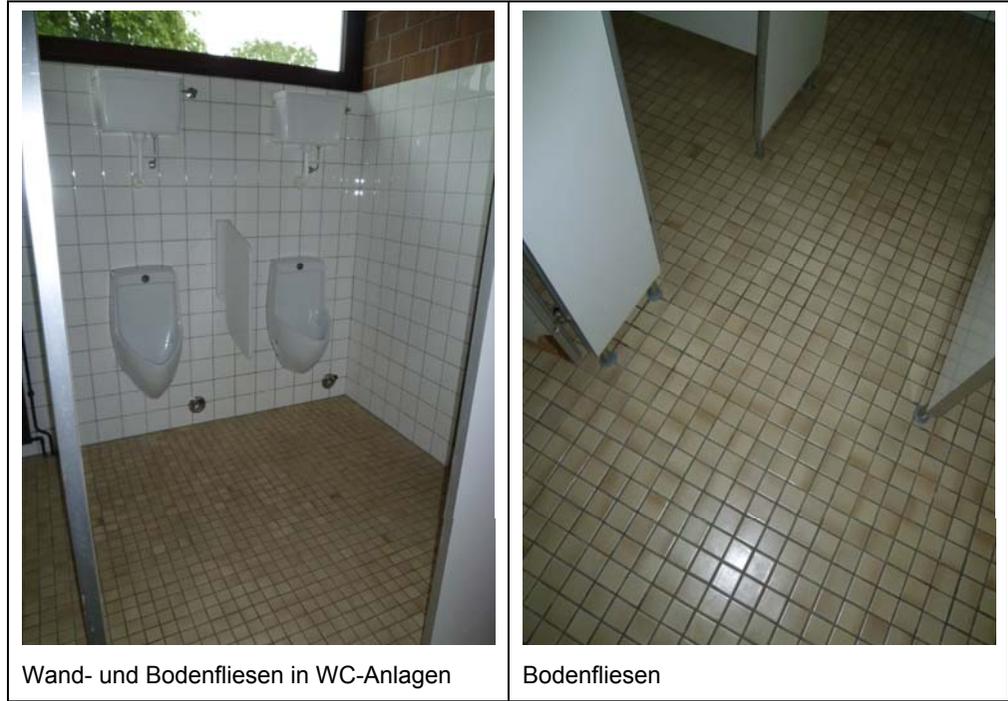
Wand- und Bodenfliesen in WC-Anlagen

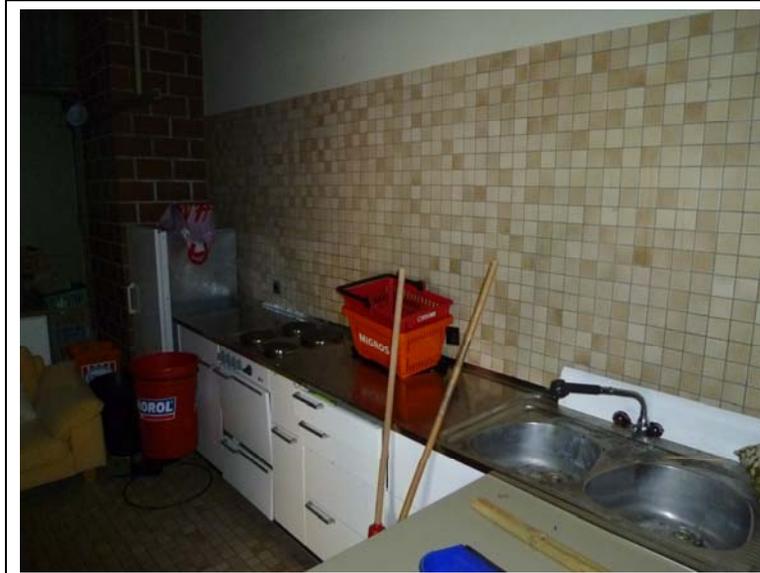
Wand- und Bodenfliesen in der Mehrzweckküche

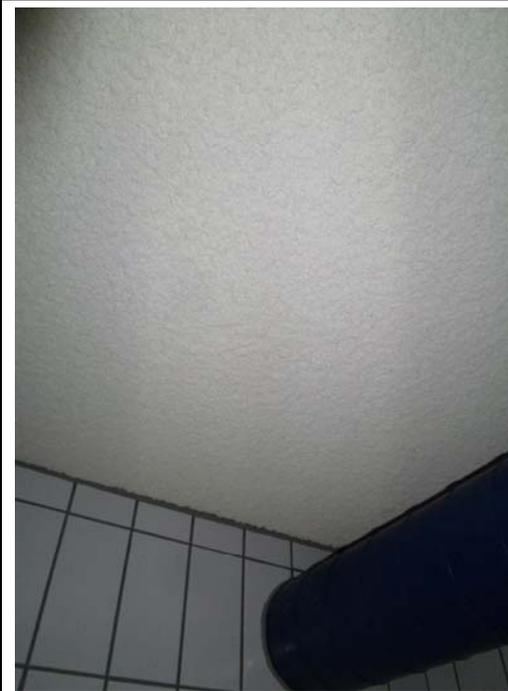
Akustikputz an Decken
