# SCHULE FÄLLANDEN

IMMOBILIENSTRATEGIE  
IM AUFTRAG DER SCHULGEMEINDE FÄLLANDEN

JULI/ OKTOBER 2013

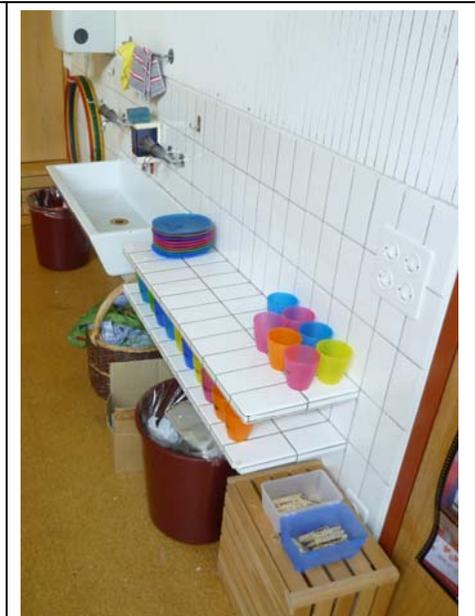
<b>Pos.-Nr.: 5</b>	
<b>Vorkommen</b>	
Geschoss:	EG
Raum:	WCs R5 und R6; Kindergarten R2
Betroffenes Bauteil:	Wandfliesen
Schadstoff / Material:	Fliesenkleber
Ausmass Befund:	Siehe Plan im Anhang A
Beurteilung Material <sup>2</sup> :	<u>Verdacht</u> auf festgebundenen Asbest
Laborprobe-Nr.:	-
<b>Beurteilung</b>	
Gefährdungsstufe <sup>1</sup> bei Asbestbefund:	Ohne Beschädigung besteht keine unmittelbare Gefährdung durch Freisetzung von Asbestfasern.
Sanierungsdringlichkeit <sup>2</sup> bei Asbestbefund:	Stufe III: Sanierung vormerken (Sanierung vor baulichen Eingriffen; Neubeurteilung bei Vorkommnissen oder Nutzungsänderungen).
<b>Massnahmen</b>	
Verdachtsmomente müssen vor baulichen Eingriffen überprüft werden.

Wandfliesen im Kindergarten

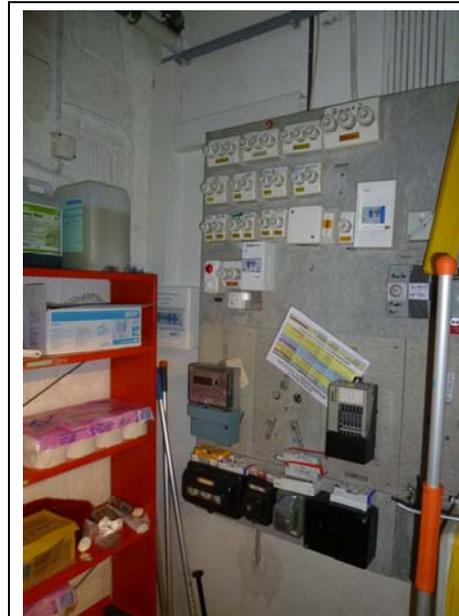
<b>Pos.-Nr.: 7</b>	
<b>Vorkommen</b>	
Geschoss:	EG1
Raum:	Schleuse R7
Betroffenes Bauteil:	Sicherungstableau
Schadstoff / Material:	Asbestzement (AZ)
Ausmass Befund:	1 Stück
Beurteilung Material <sup>2</sup> :	Festgebundener Asbest gemäss Einstufung
Laborprobe-Nr.:	-
<b>Beurteilung</b>	
Gefährdungsstufe <sup>1</sup> :	Ohne Beschädigung besteht keine unmittelbare Gefährdung durch Freisetzung von Asbestfasern.
Sanierungsdringlichkeit <sup>2</sup> :	Stufe III: Sanierung vormerken (Sanierung vor baulichen Eingriffen; Neubeurteilung bei Vorkommnissen oder Nutzungsänderungen).
<b>Massnahmen</b>	
Die Asbestzementplatten sind bei einem Rückbau zerstörungsfrei (Vermeiden von Bruch, keine Verwendung von Schleif- und Fräsgeräten und Schuttrutschen) zu demontieren und vorschriftsgemäss zu entsorgen. Schutzmassnahmen sind sinngemäss entsprechend dem SUVA-Factsheet «Entfernen von asbesthaltigen Faserzementplatten im Freien» zu treffen.

Sicherungstableau mit AZ-Platten

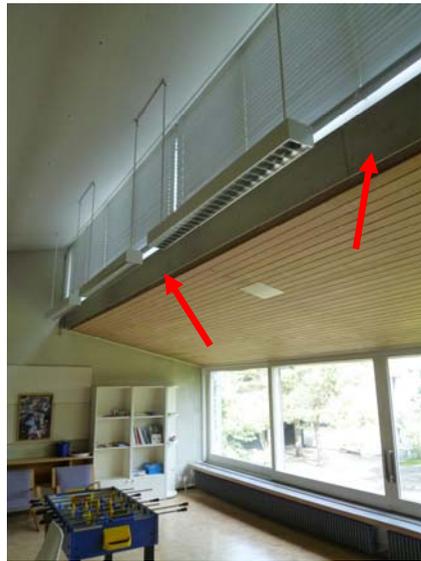
<b>Pos.-Nr.: 9</b>	
<b>Vorkommen</b>	
Geschoss:	EG2
Raum:	Schulzimmer R2, R3 und R4
Betroffenes Bauteil:	Verkleidung der Blenden an der Fensterfront innen
Schadstoff / Material:	Asbestzement (AZ)
Ausmass Befund:	Siehe Plan im Anhang A
Beurteilung Material <sup>2</sup> :	Festgebundener Asbest gemäss Einstufung
Laborprobe-Nr.:	-
<b>Beurteilung</b>	
Gefährdungsstufe <sup>1</sup> :	Ohne Beschädigung besteht keine unmittelbare Gefährdung durch Freisetzung von Asbestfasern.
Sanierungsdringlichkeit <sup>2</sup> :	Stufe III: Sanierung vormerken (Sanierung vor baulichen Eingriffen; Neubeurteilung bei Vorkommnissen oder Nutzungsänderungen).
<b>Massnahmen</b>	
Die Asbestzementplatten sind bei einem Rückbau zerstörungsfrei (Vermeiden von Bruch, keine Verwendung von Schleif- und Fräsgeräten und Schuttrutschen) zu demontieren und vorschriftsgemäss zu entsorgen. Schutzmassnahmen sind sinngemäss entsprechend dem SUVA-Factsheet «Entfernen von asbesthaltigen Faserzementplatten im Freien» zu treffen.

Verkleidung mit AZ-Platten

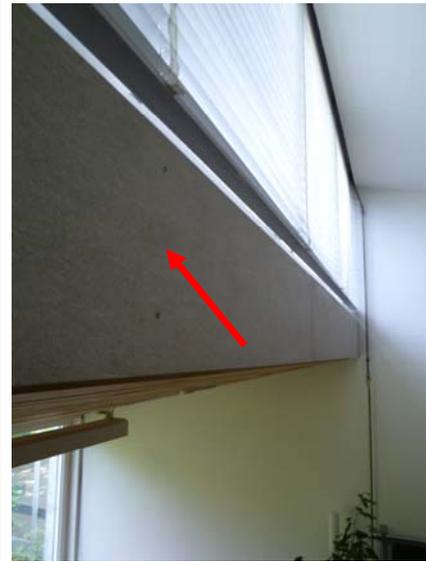
AZ-Platten

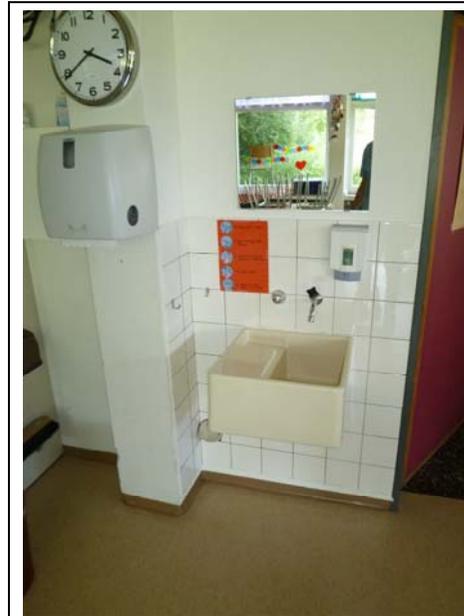
<b>Pos.-Nr.: 12</b>	
<b>Vorkommen</b>	
Geschoss:	EG1 und EG2
Raum:	Klassenzimmer R3, R4, WC R5 und R6
Betroffenes Bauteil:	Wandfliesen
Schadstoff / Material:	Fliesenkleber
Ausmass Befund:	Siehe Plan im Anhang A
Beurteilung Material <sup>2</sup> :	<u>Verdacht</u> auf festgebundenen Asbest
Laborprobe-Nr.:	-
<b>Beurteilung</b>	
Gefährdungsstufe <sup>1</sup> bei Asbestbefund:	Ohne Beschädigung besteht keine unmittelbare Gefährdung durch Freisetzung von Asbestfasern.
Sanierungsdringlichkeit <sup>2</sup> bei Asbestbefund:	Stufe III: Sanierung vormerken (Sanierung vor baulichen Eingriffen; Neubeurteilung bei Vorkommnissen oder Nutzungsänderungen).
<b>Massnahmen</b>	
Verdachtsmomente müssen vor baulichen Eingriffen überprüft werden.

Fliesen hinter Lavabo in Klassenzimmer

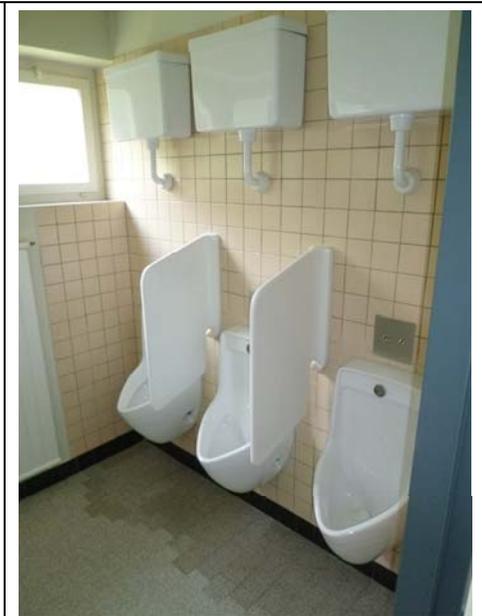
Wandfliesen in WC-Anlagen

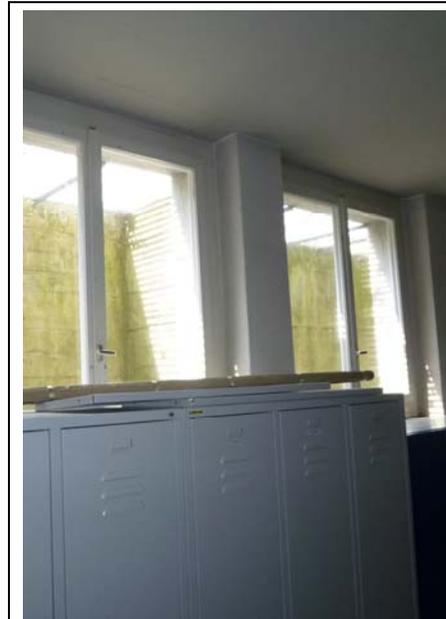
<b>Pos.-Nr.: 13</b>	
<b>Vorkommen</b>	
Geschoss:	EG1 und EG2
Raum:	Erschliessung, Klassenzimmer
Betroffenes Bauteil:	Fenster mit Holzrahmen
Schadstoff / Material:	Fensterkitt
Ausmass Befund:	Siehe Plan im Anhang A
Beurteilung Material <sup>2</sup> :	<u>Verdacht</u> auf festgebundenen Asbest
Laborprobe-Nr.:	-
<b>Beurteilung</b>	
Gefährdungsstufe <sup>1</sup> bei Asbestbefund:	Ohne Beschädigung besteht keine unmittelbare Gefährdung durch Freisetzung von Asbestfasern.
Sanierungsdringlichkeit <sup>2</sup> bei Asbestbefund:	Stufe III: Sanierung vormerken (Sanierung vor baulichen Eingriffen; Neubeurteilung bei Vorkommnissen oder Nutzungsänderungen).
<b>Massnahmen</b>	
Verdachtsmomente müssen vor baulichen Eingriffen überprüft werden.

Holzfenster im EG2

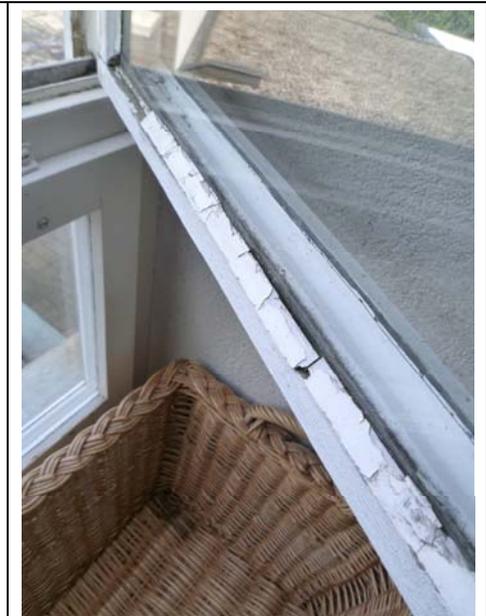
Detail Fensterkitt

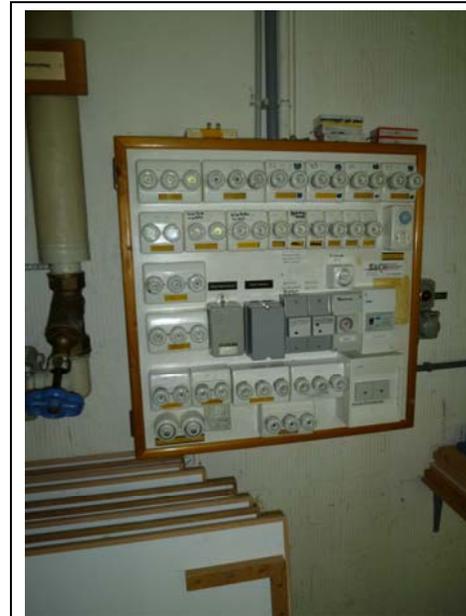
<b>os.-Nr.: 14</b>	
<b>Vorkommen</b>	
Geschoss:	EG1
Raum:	Mehrzweckraum R3
Betroffenes Bauteil:	Elektrotabelleau (Elektroaufbaurahmen)
Schadstoff / Material:	Asbestzement (Montageplatte); leichte, asbesthaltige Platten (Auskleidung Holzrahmen)
Ausmass Befund:	1 Stück
Beurteilung Material <sup>2</sup> :	Fest- und schwachgebundener Asbest gemäss Einstufung
Laborprobe-Nr.:	-
<b>Beurteilung</b>	
Gefährdungsstufe <sup>1</sup> :	Ohne Beschädigung besteht eine geringe Gefährdung durch Freisetzung von Asbestfasern.
Sanierungsdringlichkeit <sup>2</sup> :	Stufe II: Sanierung empfohlen (Sanierung spätestens vor baulichen Eingriffen; Neubeurteilung bei Vorkommnissen, Nutzungsänderungen oder spätestens nach 2-5 Jahren).
<b>Massnahmen</b>	
Die asbesthaltigen Materialien müssen vor Eingriffen durch eine von der SUVA anerkannte Fachfirma unter Einhaltung der Vorgaben aus der EKAS-Richtlinie 6503 entfernt und entsorgt werden.

Elektroaufbaurahmen

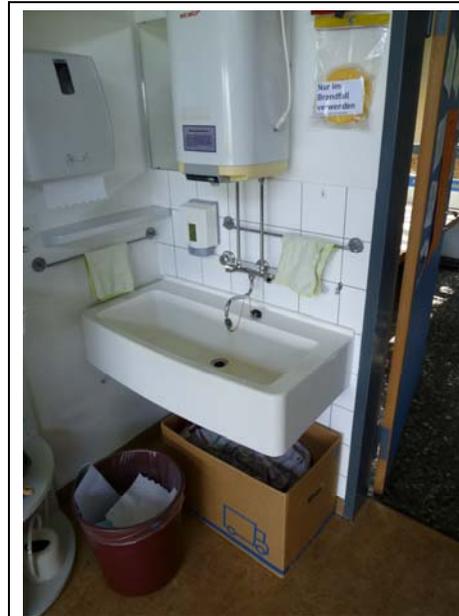
<b>Pos.-Nr.: 19</b>	
<b>Vorkommen</b>	
Geschoss:	EG1 und EG2
Raum:	Handarbeitszimmer, Klassenzimmer, WCs R6 und R7
Betroffenes Bauteil:	Wandfliesen
Schadstoff / Material:	Fliesenkleber
Ausmass Befund:	Siehe Plan im Anhang A
Beurteilung Material <sup>2</sup> :	<u>Verdacht</u> auf festgebundenen Asbest
Laborprobe-Nr.:	-
<b>Beurteilung</b>	
Gefährdungsstufe <sup>1</sup> bei Asbestbefund:	Ohne Beschädigung besteht keine unmittelbare Gefährdung durch Freisetzung von Asbestfasern.
Sanierungsdringlichkeit <sup>2</sup> bei Asbestbefund:	Stufe III: Sanierung vormerken (Sanierung vor baulichen Eingriffen; Neubeurteilung bei Vorkommnissen oder Nutzungsänderungen).
<b>Massnahmen</b>	
Verdachtsmomente müssen vor baulichen Eingriffen überprüft werden.

Fliesen hinter Lavabo in Klassenzimmer

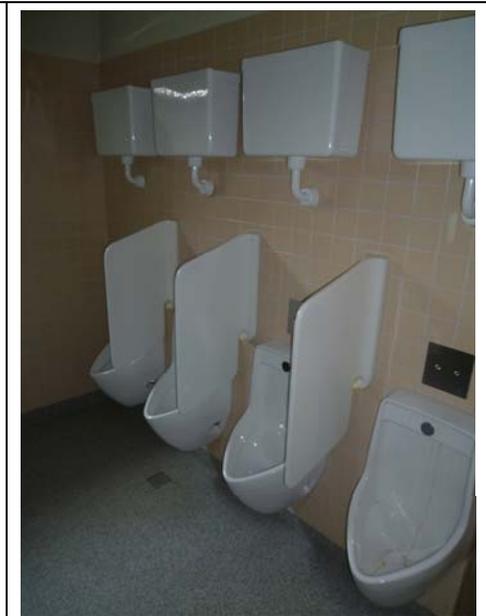
Wandfliesen in WC-Anlagen

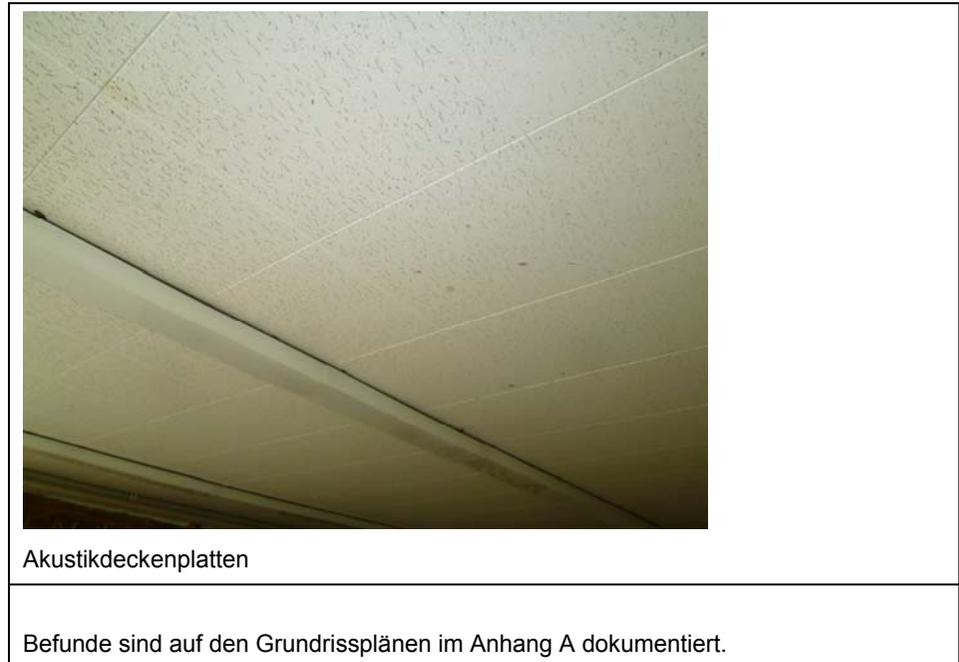
<b>Pos.-Nr.: 20</b>	
<b>Vorkommen</b>	
Geschoss:	EG1
Raum:	Mehrzweckraum R3
Betroffenes Bauteil:	Akustikdeckenplatten
Schadstoff / Material:	Mineralfasern
Ausmass Befund:	Siehe Plan im Anhang A
Beurteilung Material <sup>2</sup> :	Asbestfrei gemäss Analyse
Laborprobe-Nr.:	2414/1 (Mischprobe)
<b>Beurteilung</b>	
Gefährdungsstufe <sup>1</sup> :	-
Sanierungsdringlichkeit <sup>2</sup> :	-
<b>Massnahmen</b>	
Keine Massnahmen notwendig.

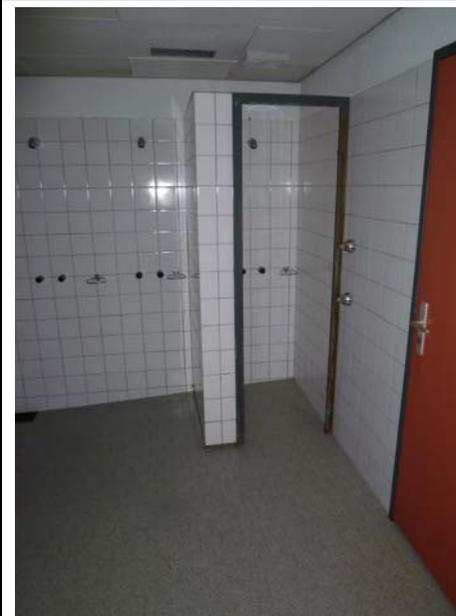
<b>Pos.-Nr.: 25</b>	
<b>Vorkommen</b>	
Geschoss:	UG
Raum:	Duschen, WC-Anlagen und Technikräume
Betroffenes Bauteil:	Wandfliesen
Schadstoff / Material:	Fliesenkleber
Ausmass Befund:	Siehe Plan im Anhang A
Beurteilung Material <sup>2</sup> :	<u>Verdacht</u> auf festgebundenen Asbest
Laborprobe-Nr.:	-
<b>Beurteilung</b>	
Gefährdungsstufe <sup>1</sup> bei Asbestbefund:	Ohne Beschädigung besteht keine unmittelbare Gefährdung durch Freisetzung von Asbestfasern.
Sanierungsdringlichkeit <sup>2</sup> bei Asbestbefund:	Stufe III: Sanierung vormerken (Sanierung vor baulichen Eingriffen; Neubeurteilung bei Vorkommnissen oder Nutzungsänderungen).
<b>Massnahmen</b>	
Verdachtsmomente müssen vor baulichen Eingriffen überprüft werden.

Wandfliesen in Duschen

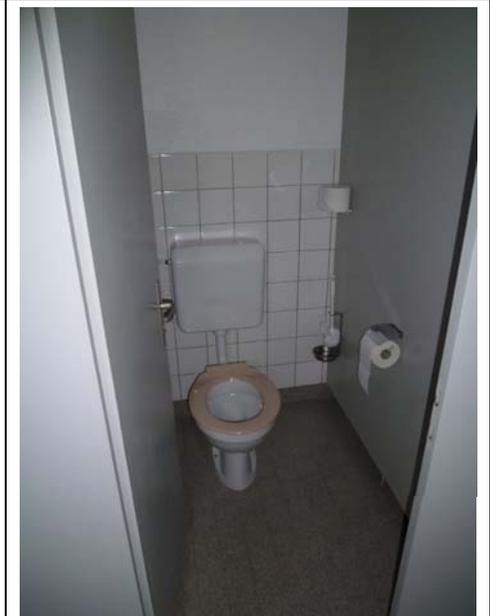
Wandfliesen in WCs

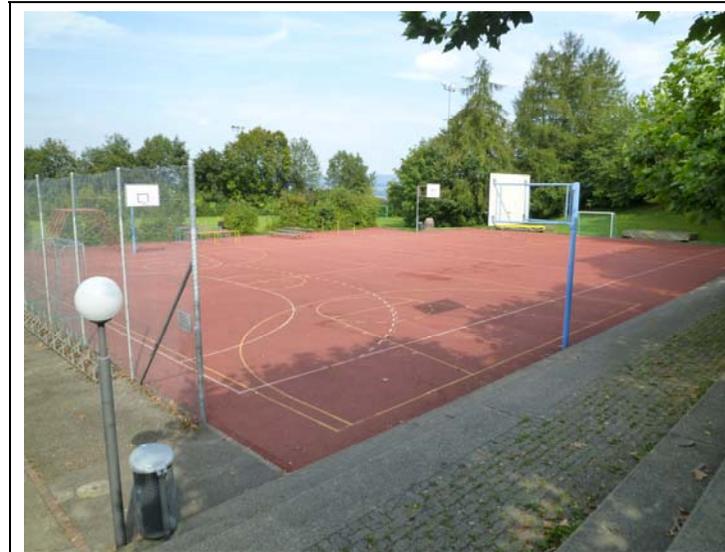
<b>Pos.-Nr.: 26</b>	
<b>Vorkommen</b>	
Geschoss:	aussen
Raum:	Sportplatz
Betroffenes Bauteil:	Alter Kunststoffplatz (Tartanbelag) unter neuem Belag
Schadstoff / Material:	Schwermetalle (Quecksilber)
Ausmass Befund:	-
Beurteilung Material:	<u>Verdacht</u> auf Schwermetalle
Laborprobe-Nr.:	-
<b>Beurteilung</b>	
Gefährdungsstufe bei Befund:	Ausgehend vom alten Tartanbelag besteht aktuell keine Gesundheitsgefährdung (überdeckt mit neuem Belag).
Sanierungsdringlichkeit bei Befund:	Sanierung (fachgerechte Entfernung und Entsorgung) vor baulichen Eingriffen erforderlich
<b>Massnahmen</b>	
Verdachtsmomente müssen vor baulichen Eingriffen überprüft werden.

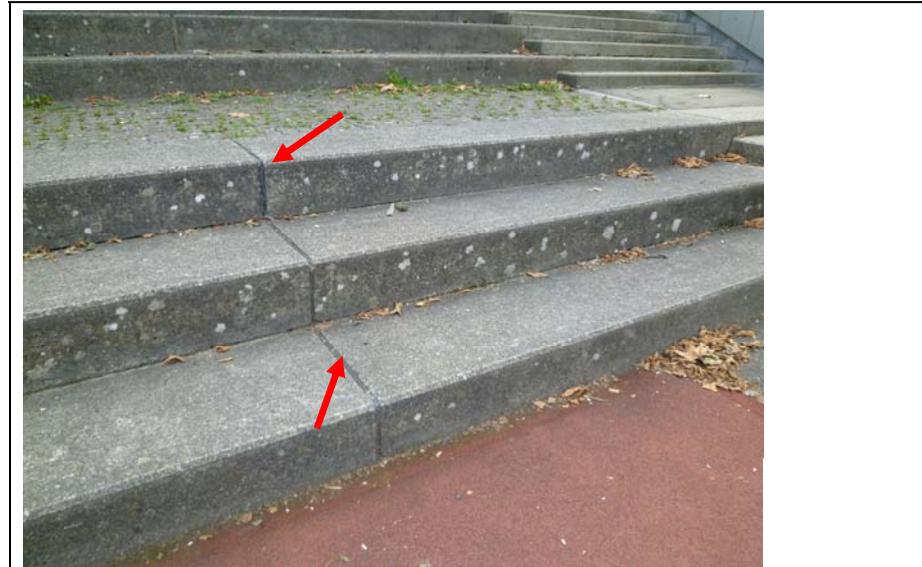
<b>Pos.-Nr.: 27</b>	
<b>Vorkommen</b>	
Geschoss:	aussen
Raum:	Pausenplatz
Betroffenes Bauteil:	Dilatations-, Anschluss- und Trennfugen
Schadstoff / Material:	Dauerelastische Fugendichtungsmassen (FDM)
Ausmass Befund:	-
Beurteilung Material:	PCB-frei gemäss Analyse
Laborprobe-Nr.:	2414/2 (Mischprobe)
<b>Beurteilung</b>	
Gefährdungsstufe:	-
Sanierungsdringlichkeit:	-
<b>Massnahmen</b>	
Keine Massnahmen notwendig.

Fugen auf Treppe zu Sportplatz

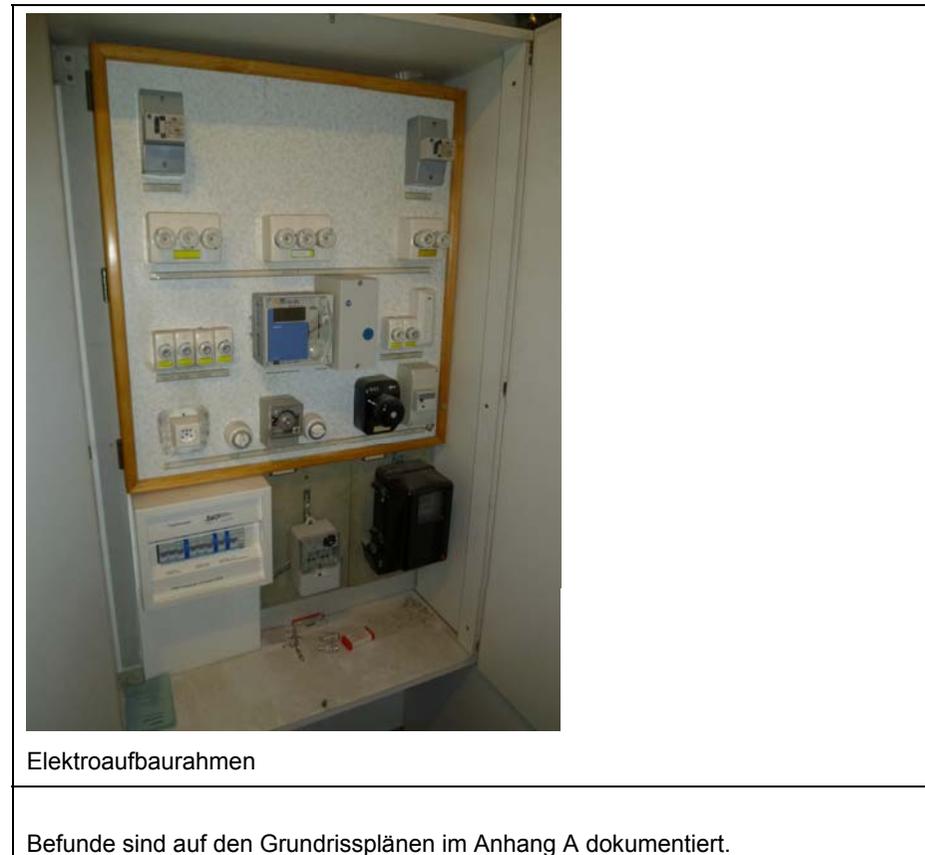
<b>Pos.-Nr.: 29</b>	
<b>Vorkommen</b>	
Geschoss:	EG
Raum:	Material-/Technikraum R10
Betroffenes Bauteil:	Elektrotabelleau (Elektroaufbaurahmen)
Schadstoff / Material:	Asbestzement (Montageplatte); leichte, asbesthaltige Platten (Auskleidung Holzrahmen)
Ausmass Befund:	1 Stück
Beurteilung Material <sup>2</sup> :	Fest- und schwachgebundener Asbest gemäss Einstufung
Laborprobe-Nr.:	-
<b>Beurteilung</b>	
Gefährdungsstufe <sup>1</sup> :	Ohne Beschädigung besteht eine geringe Gefährdung durch Freisetzung von Asbestfasern.
Sanierungsdringlichkeit <sup>2</sup> :	Stufe II: Sanierung empfohlen (Sanierung spätestens vor baulichen Eingriffen; Neubeurteilung bei Vorkommnissen, Nutzungsänderungen oder spätestens nach 2-5 Jahren).
<b>Massnahmen</b>	
Einzelne EAR mit schwachgebundenem Asbest mit einer Fläche $\leq 0.5 \text{ m}^2$ können durch Elektriker, die die Suva-/VSEI-Asbest-Ausbildung absolviert haben, entfernt werden, sofern die Demontage ohne Zerstörung möglich ist. Schutzmassnahmen sind gemäss dem VSEI-Merkblatt «Asbest erkennen, beurteilen und richtig handeln» zu treffen.

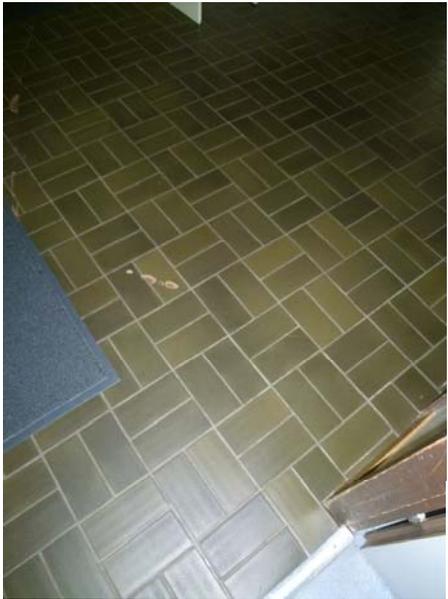
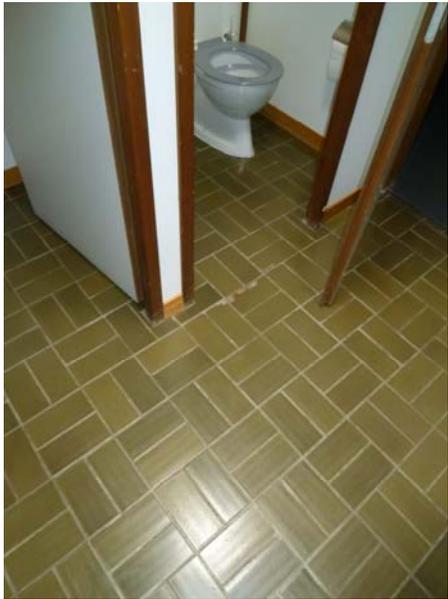
<b>Pos.-Nr.: 30</b>	
<b>Vorkommen</b>	
Geschoss:	EG
Raum:	Garderoben, WC-Anlagen und Technikraum
Betroffenes Bauteil:	Bodenfliesen
Schadstoff / Material:	Fliesenkleber
Ausmass Befund:	Siehe Plan im Anhang A
Beurteilung Material <sup>2</sup> :	<u>Verdacht</u> auf festgebundenen Asbest
Laborprobe-Nr.:	-
<b>Beurteilung</b>	
Gefährdungsstufe <sup>1</sup> bei Asbestbefund:	Ohne Beschädigung besteht keine unmittelbare Gefährdung durch Freisetzung von Asbestfasern.
Sanierungsdringlichkeit <sup>2</sup> bei Asbestbefund:	<b>Stufe III: Sanierung vormerken (Sanierung vor baulichen Eingriffen; Neubeurteilung bei Vorkommnissen oder Nutzungsänderungen).</b>
<b>Massnahmen</b>	
Verdachtsmomente müssen vor baulichen Eingriffen überprüft werden.

Bodenfliesen in Garderoben	Bodenfliesen in WC-Anlagen
Befunde sind auf den Grundrissplänen im Anhang A dokumentiert.

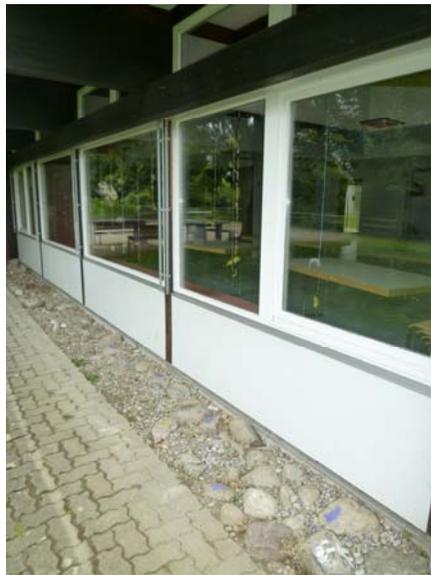
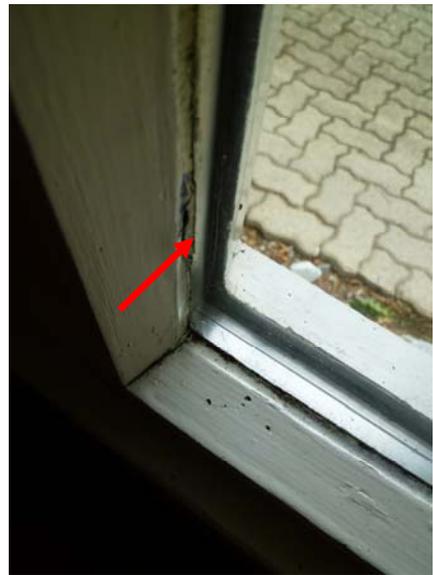
<b>Pos.-Nr.: 31</b>	
<b>Vorkommen</b>	
Geschoss:	EG
Raum:	Klassenzimmer R1 und R2
Betroffenes Bauteil:	Fenster mit Holzrahmen
Schadstoff / Material:	Fensterkitt
Ausmass Befund:	Siehe Plan im Anhang A
Beurteilung Material <sup>2</sup> :	<u>Verdacht</u> auf festgebundenen Asbest
Laborprobe-Nr.:	-
<b>Beurteilung</b>	
Gefährdungsstufe <sup>1</sup> bei Asbestbefund:	Ohne Beschädigung besteht keine unmittelbare Gefährdung durch Freisetzung von Asbestfasern.
Sanierungsdringlichkeit <sup>2</sup> bei Asbestbefund:	<b>Stufe III: Sanierung vormerken (Sanierung vor baulichen Eingriffen; Neubeurteilung bei Vorkommnissen oder Nutzungsänderungen).</b>
<b>Massnahmen</b>	
Verdachtsmomente müssen vor baulichen Eingriffen überprüft werden.

Holzfenster der Klassenzimmer	Detail Fensterkitt
Befunde sind auf den Grundrissplänen im Anhang A dokumentiert.

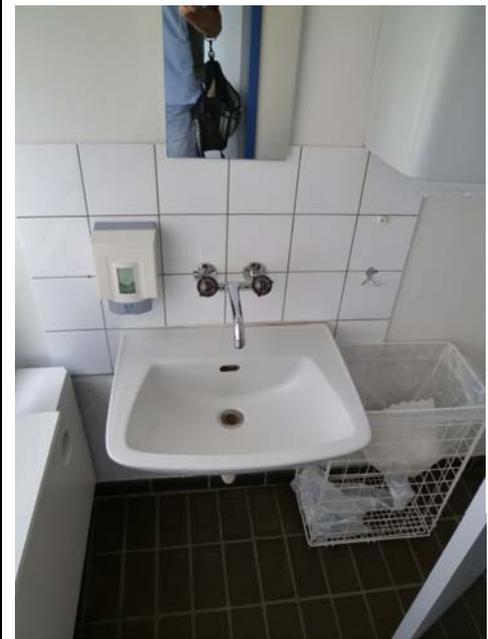
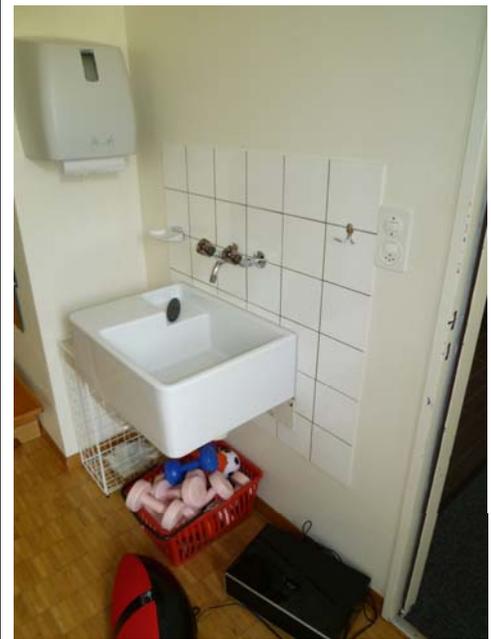
<b>Pos.-Nr.: 32</b>	
<b>Vorkommen</b>	
Geschoss:	UG und EG
Raum:	WC-Anlagen, Turnzimmer R1
Betroffenes Bauteil:	Boden- und Wandfliesen
Schadstoff / Material:	Fliesenkleber
Ausmass Befund:	Siehe Plan im Anhang A
Beurteilung Material <sup>2</sup> :	<u>Verdacht</u> auf festgebundenen Asbest
Laborprobe-Nr.:	-
<b>Beurteilung</b>	
Gefährdungsstufe <sup>1</sup> bei Asbestbefund:	Ohne Beschädigung besteht keine unmittelbare Gefährdung durch Freisetzung von Asbestfasern.
Sanierungsdringlichkeit <sup>2</sup> bei Asbestbefund:	<b>Stufe III: Sanierung vormerken (Sanierung vor baulichen Eingriffen; Neubeurteilung bei Vorkommnissen oder Nutzungsänderungen).</b>
<b>Massnahmen</b>	
Verdachtsmomente müssen vor baulichen Eingriffen überprüft werden.

<p>Boden- und Wandfliesen in WCs</p>	<p>Wandfliesen hinter Lavabo im Turnzimmer</p>
<p>Befunde sind auf den Grundrissplänen im Anhang A dokumentiert.</p>

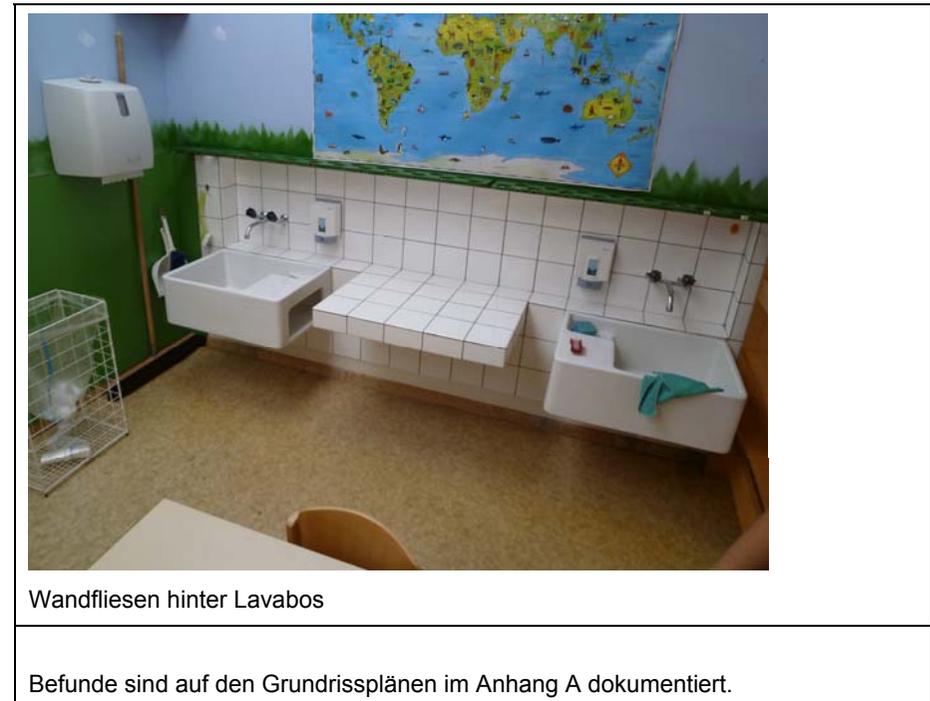
<b>Pos.-Nr.: 33</b>	
<b>Vorkommen</b>	
Geschoss:	EG
Raum:	Klassenzimmer R7 und R16
Betroffenes Bauteil:	Wandfliesen hinter Lavabos
Schadstoff / Material:	Fliesenkleber
Ausmass Befund:	Siehe Plan im Anhang A
Beurteilung Material <sup>2</sup> :	<u>Verdacht</u> auf festgebundenen Asbest
Laborprobe-Nr.:	-
<b>Beurteilung</b>	
Gefährdungsstufe <sup>1</sup> bei Asbestbefund:	Ohne Beschädigung besteht keine unmittelbare Gefährdung durch Freisetzung von Asbestfasern.
Sanierungsdringlichkeit <sup>2</sup> bei Asbestbefund:	<b>Stufe III: Sanierung vormerken (Sanierung vor baulichen Eingriffen; Neubeurteilung bei Vorkommnissen oder Nutzungsänderungen).</b>
<b>Massnahmen</b>	
Verdachtsmomente müssen vor baulichen Eingriffen überprüft werden.

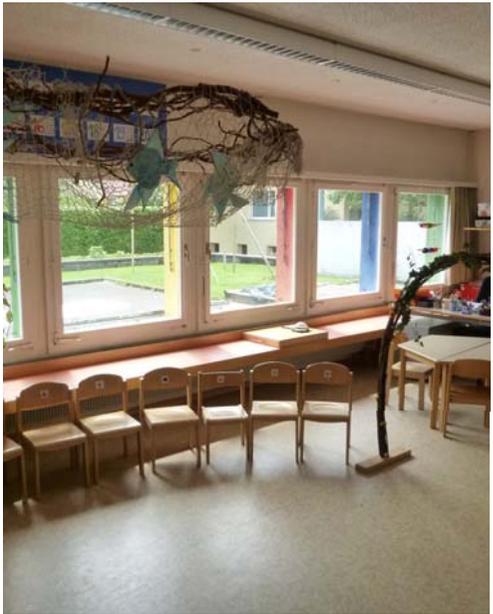
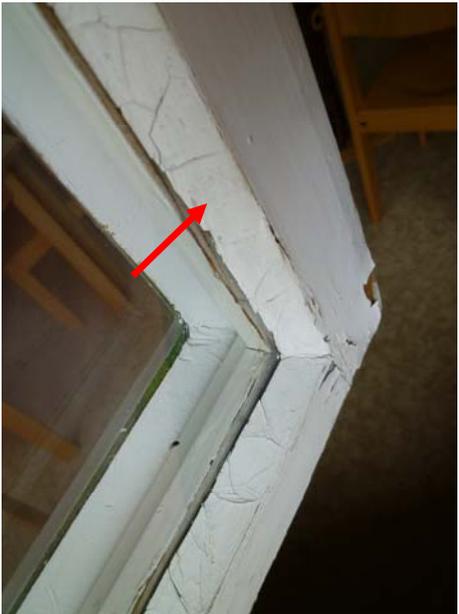
<b>Pos.-Nr.: 34</b>	
<b>Vorkommen</b>	
Geschoss:	UG und EG
Raum:	Turnzimmer R1, Klassenzimmer R7 und R16, Gruppenräume und Büro
Betroffenes Bauteil:	Fenster mit Holzrahmen (DV)
Schadstoff / Material:	Fensterkitt
Ausmass Befund:	Siehe Plan im Anhang A
Beurteilung Material <sup>2</sup> :	<u>Verdacht</u> auf festgebundenen Asbest
Laborprobe-Nr.:	-
<b>Beurteilung</b>	
Gefährdungsstufe <sup>1</sup> bei Asbestbefund:	Ohne Beschädigung besteht keine unmittelbare Gefährdung durch Freisetzung von Asbestfasern.
Sanierungsdringlichkeit <sup>2</sup> bei Asbestbefund:	<b>Stufe III: Sanierung vormerken (Sanierung vor baulichen Eingriffen; Neubeurteilung bei Vorkommnissen oder Nutzungsänderungen).</b>
<b>Massnahmen</b>	
Verdachtsmomente müssen vor baulichen Eingriffen überprüft werden.

<p>Holzfenster der Klassenzimmer</p>	<p>Detail Fensterkitt</p>
<p>Befunde sind auf den Grundrissplänen im Anhang A dokumentiert.</p>

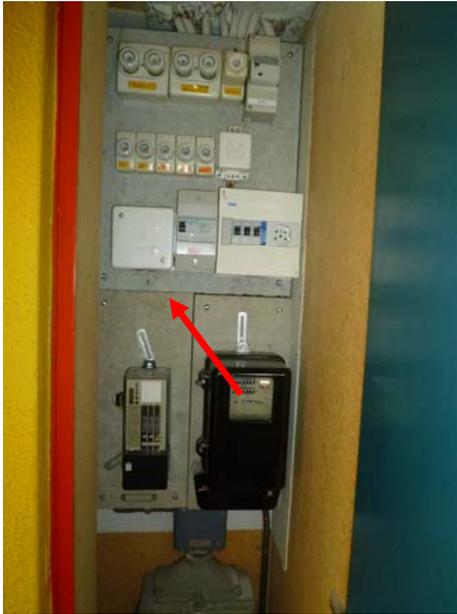
<b>Pos.-Nr.: 36</b>	
<b>Vorkommen</b>	
Geschoss:	EG
Raum:	Eingang / Elektroverteilerschrank
Betroffenes Bauteil:	Montageplatten Sicherungstableau und Auskleidung des Schrankes mit Brandschutzplatten
Schadstoff / Material:	Asbestzementplatten (Montageplatten) und leichte, asbesthaltige Platten (LAP)
Ausmass Befund:	Siehe Plan im Anhang A
Beurteilung Material <sup>2</sup> :	Schwachgebundener Asbest (LAP) gemäss Einstufung; direkt zugänglich
Laborprobe-Nr.:	-
<b>Beurteilung</b>	
Gefährdungsstufe <sup>1</sup> :	Bei Beschädigung können gesundheitsgefährdende Asbestfasern freigesetzt werden
Sanierungsdringlichkeit <sup>2</sup> :	<b>Stufe I: Sanierung veranlassen (umgehend Sanierung einleiten; evt. Sofortmassnahmen)</b>
<b>Massnahmen</b>	
Die asbesthaltigen Materialien müssen durch eine von der SUVA anerkannte Fachfirma unter Einhaltung der Vorgaben aus der EKAS-Richtlinie 6503 entfernt und entsorgt werden.

Elektroverteilerschrank mit Montageplatten aus AZ

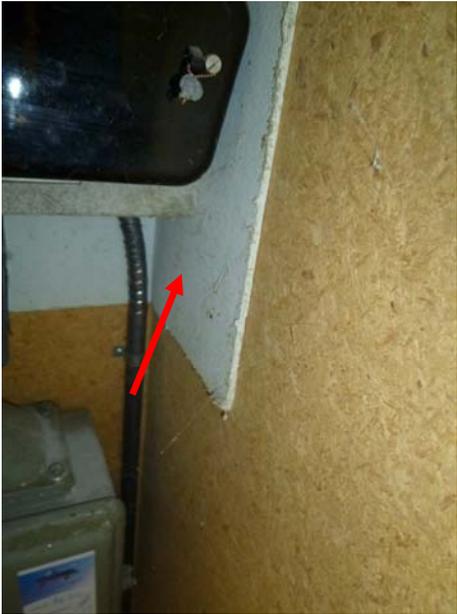
Asbesthaltige Brandschutzplatten (LAP)

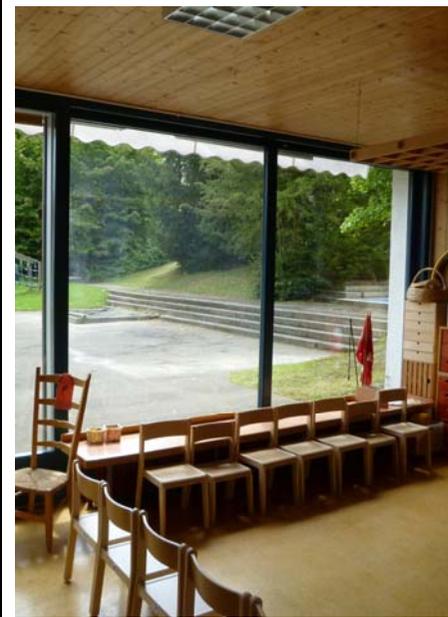
<b>Pos.-Nr.: 37</b>	
<b>Vorkommen</b>	
Geschoss:	EG
Raum:	Klassenzimmer R1 und R2
Betroffenes Bauteil:	Fenster mit Holzrahmen (IV)
Schadstoff / Material:	Fensterkitt innen
Ausmass Befund:	Siehe Plan im Anhang A
Beurteilung Material <sup>2</sup> :	<u>Verdacht</u> auf festgebundenen Asbest
Laborprobe-Nr.:	-
<b>Beurteilung</b>	
Gefährdungsstufe <sup>1</sup> bei Asbestbefund:	Ohne Beschädigung besteht keine unmittelbare Gefährdung durch Freisetzung von Asbestfasern.
Sanierungsdringlichkeit <sup>2</sup> bei Asbestbefund:	Stufe III: Sanierung vormerken (Sanierung vor baulichen Eingriffen; Neubeurteilung bei Vorkommnissen oder Nutzungsänderungen).
<b>Massnahmen</b>	
Verdachtsmomente müssen vor baulichen Eingriffen überprüft werden.

Fenster in Klassenzimmer

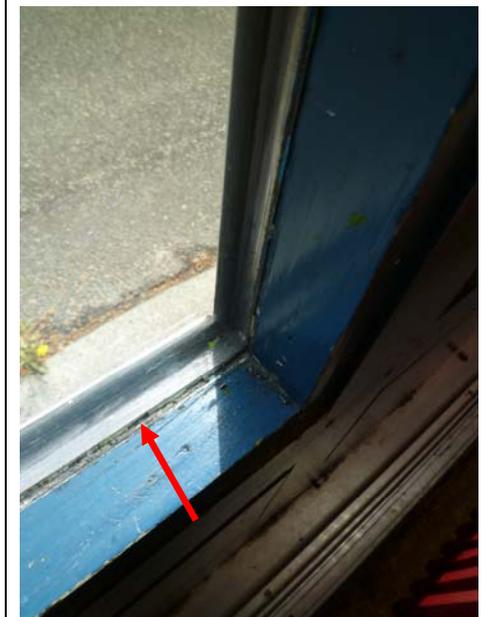
Detail Fensterkitt innen

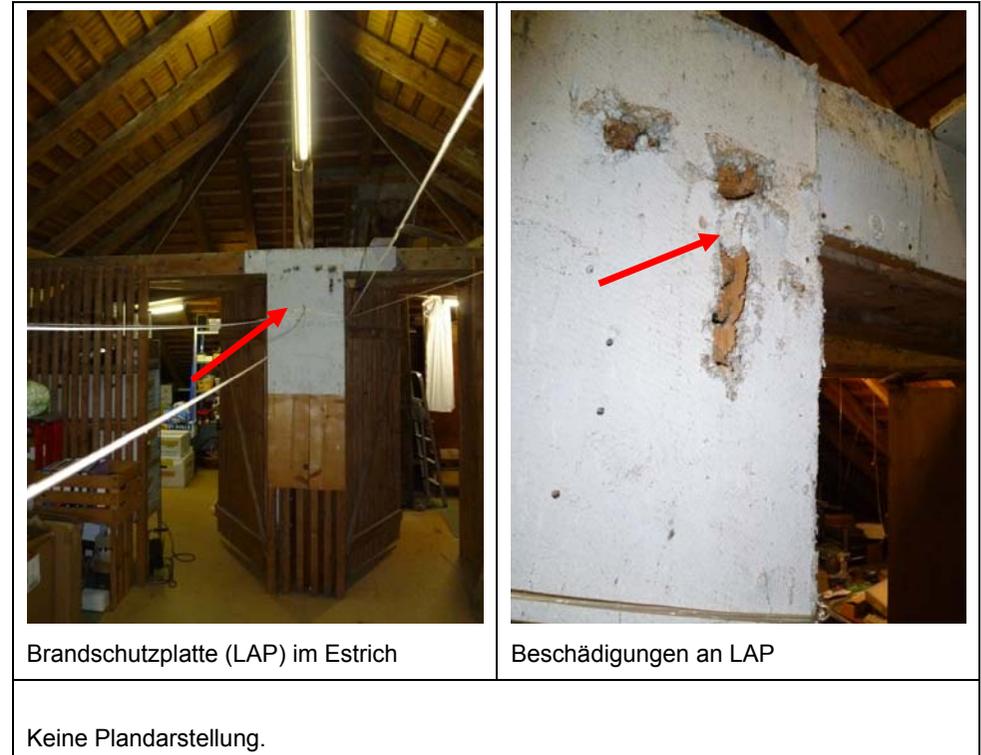
<b>Pos.-Nr.: 40</b>	
<b>Vorkommen</b>	
Geschoss:	Dachgeschoss
Raum:	Estrich
Betroffenes Bauteil:	Brandschutzplatten
Schadstoff / Material:	Leichte, asbesthaltige Platten (LAP)
Ausmass Befund:	-
Beurteilung Material <sup>2</sup> :	Schwachgebundener Asbest gemäss Einstufung; teilweise stark beschädigt
Laborprobe-Nr.:	-
<b>Beurteilung</b>	
Gefährdungsstufe <sup>1</sup> :	Bei Beschädigung können gesundheitsgefährdende Asbestfasern freigesetzt werden
Sanierungsdringlichkeit <sup>2</sup> :	<b>Stufe I: Sanierung veranlassen (umgehend Sanierung einleiten; evt. Sofortmassnahmen)</b>
<b>Bemerkungen / Massnahmen</b>	
Die asbesthaltigen Materialien müssen durch eine von der SUVA anerkannte Fachfirma unter Einhaltung der Vorgaben aus der EKAS-Richtlinie 6503 entfernt und entsorgt werden.

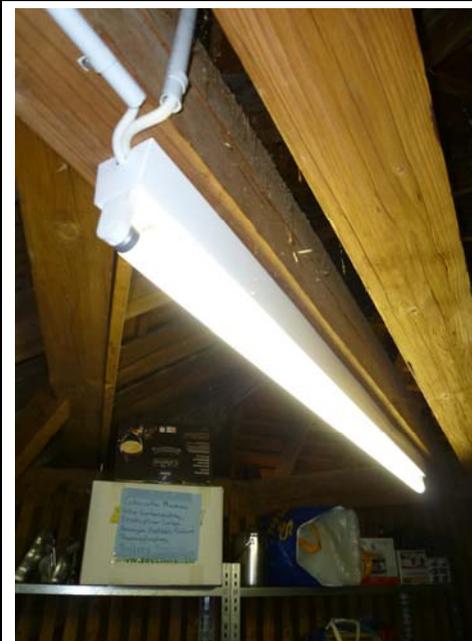
<b>Pos.-Nr.: 41</b>	
<b>Vorkommen</b>	
Geschoss:	Dachgeschoss
Raum:	Estrich
Betroffenes Bauteil:	Brandschutzplatten unter LS-Lampen
Schadstoff / Material:	Leichte, asbesthaltige Platten (LAP)
Ausmass Befund:	-
Beurteilung Material <sup>2</sup> :	<u>Verdacht</u> auf schwachgebundenen Asbest
Laborprobe-Nr.:	-
<b>Beurteilung</b>	
Gefährdungsstufe <sup>1</sup> bei Asbestbefund:	Aus beschädigtem Material oder bei der Bearbeitung können Fasern freigesetzt werden.
Sanierungsdringlichkeit <sup>2</sup> bei Asbestbefund:	Stufe II: Sanierung empfohlen (Sanierung spätestens vor baulichen Eingriffen; Neubeurteilung bei Vorkommnissen, Nutzungsänderungen oder spätestens nach 2-5 Jahren).
<b>Massnahmen</b>	
Verdachtsmomente müssen vor baulichen Eingriffen überprüft werden.

LS-Lampe auf Holzbalken

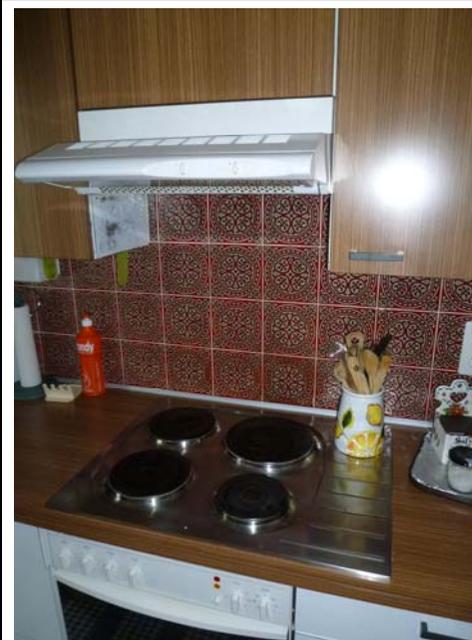
<b>Pos.-Nr.: 42</b>	
<b>Vorkommen</b>	
Geschoss:	OG
Raum:	Küche
Betroffenes Bauteil:	Wandfliesen
Schadstoff / Material:	Fliesenkleber
Ausmass Befund:	-
Beurteilung Material <sup>2</sup> :	<u>Verdacht</u> auf festgebundenen Asbest
Laborprobe-Nr.:	-
<b>Beurteilung</b>	
Gefährdungsstufe <sup>1</sup> bei Asbestbefund:	Ohne Beschädigung besteht keine unmittelbare Gefährdung durch Freisetzung von Asbestfasern.
Sanierungsdringlichkeit <sup>2</sup> bei Asbestbefund:	Stufe III: Sanierung vormerken (Sanierung vor baulichen Eingriffen; Neubeurteilung bei Vorkommnissen oder Nutzungsänderungen).
<b>Massnahmen</b>	
Verdachtsmomente müssen vor baulichen Eingriffen überprüft werden.

Wandfliesen in Küche

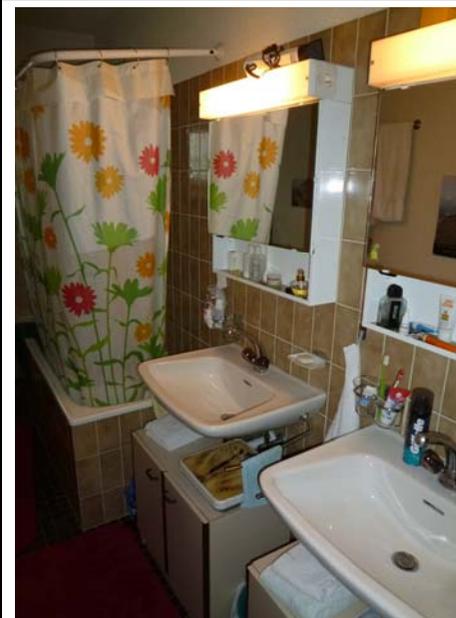
<b>Pos.-Nr.: 43</b>	
<b>Vorkommen</b>	
Geschoss:	OG
Raum:	Bad/WC
Betroffenes Bauteil:	Wand- und Bodenfliesen
Schadstoff / Material:	Fliesenkleber
Ausmass Befund:	-
Beurteilung Material <sup>2</sup> :	<u>Verdacht</u> auf festgebundenen Asbest
Laborprobe-Nr.:	-
<b>Beurteilung</b>	
Gefährdungsstufe <sup>1</sup> bei Asbestbefund:	Ohne Beschädigung besteht keine unmittelbare Gefährdung durch Freisetzung von Asbestfasern.
Sanierungsdringlichkeit <sup>2</sup> bei Asbestbefund:	Stufe III: Sanierung vormerken (Sanierung vor baulichen Eingriffen; Neubeurteilung bei Vorkommnissen oder Nutzungsänderungen).
<b>Massnahmen</b>	
Verdachtsmomente müssen vor baulichen Eingriffen überprüft werden.

Wandfliesen im Bad/WC

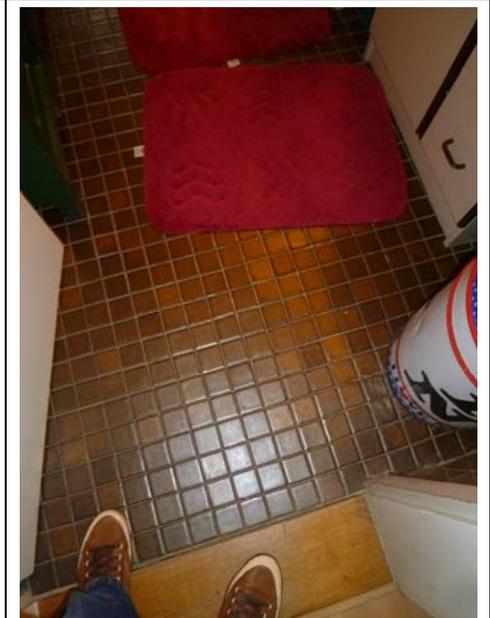
Bodenfliesen im Bad/WC

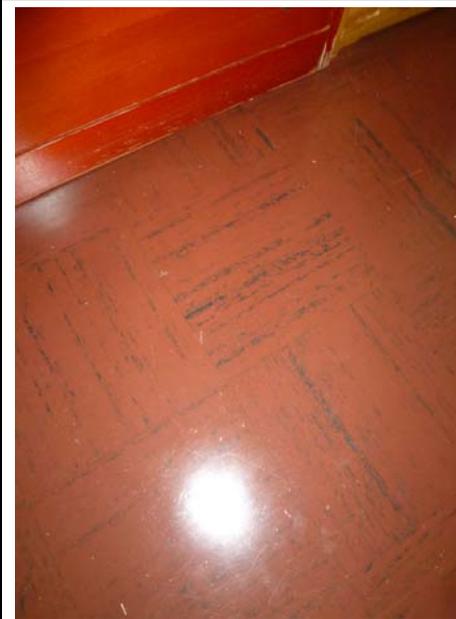
<b>Pos.-Nr.: 45</b>	
<b>Vorkommen</b>	
Geschoss:	EG und OG
Raum:	Küche; Treppenhaus
Betroffenes Bauteil:	Bodenbelagsplatten / Bodenbelag
Schadstoff / Material:	Bodenbelagsplatten aus PVC (einlagig) / Bodenbelag aus PVC (einlagig)
Ausmass Befund:	-
Beurteilung Material <sup>2</sup> :	<u>Verdacht</u> auf festgebundenen Asbest
Laborprobe-Nr.:	-
<b>Beurteilung</b>	
Gefährdungsstufe <sup>1</sup> bei Asbestbefund:	Ohne Beschädigung besteht keine unmittelbare Gefährdung durch Freisetzung von Asbestfasern.
Sanierungsdringlichkeit <sup>2</sup> bei Asbestbefund:	<b>Stufe III: Sanierung vormerken (Sanierung vor baulichen Eingriffen; Neubeurteilung bei Vorkommnissen oder Nutzungsänderungen).</b>
<b>Massnahmen</b>	
Verdachtsmomente müssen vor baulichen Eingriffen überprüft werden.

Bodenbelagsplatten in Küche

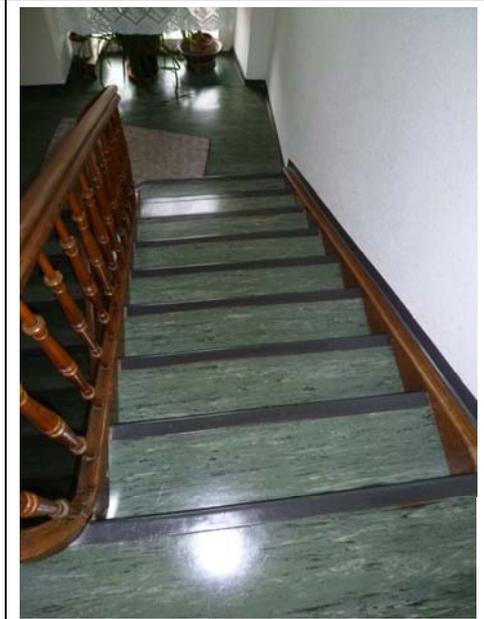
Bodenbelag im Treppenhaus

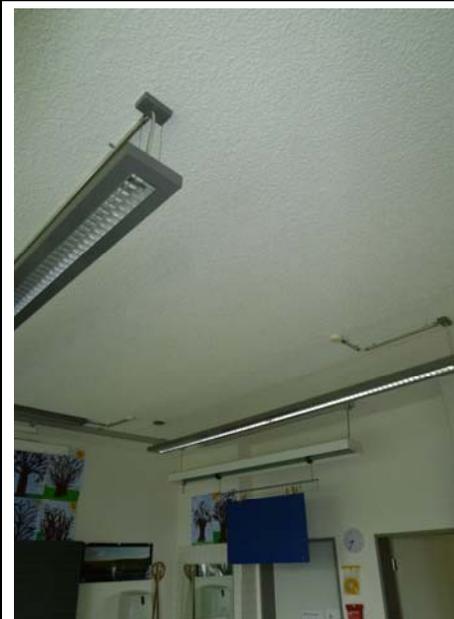
<b>Pos.-Nr.: 47</b>	
<b>Vorkommen</b>	
Geschoss:	UG, EG, 1.OG
Raum:	Klassenzimmer und weitere Räume
Betroffenes Bauteil:	Akustikputz an Decken
Schadstoff / Material:	Mineralfasern
Ausmass Befund:	Siehe Plan im Anhang A
Beurteilung Material <sup>2</sup> :	Asbestfrei gemäss Analyse
Laborprobe-Nr.:	2414/12 (Mischprobe)
<b>Beurteilung</b>	
Gefährdungsstufe <sup>1</sup> :	-
Sanierungsdringlichkeit <sup>2</sup> :	-
<b>Massnahmen</b>	
Keine Massnahmen notwendig.

Akustikputz an Decken

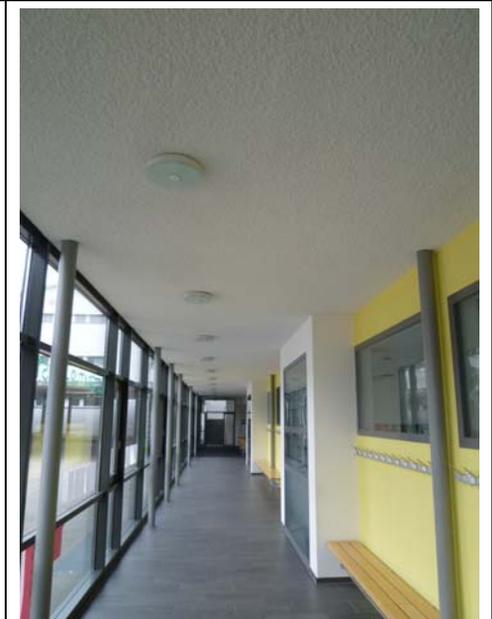
Akustikputz an Decke im Korridor im EG

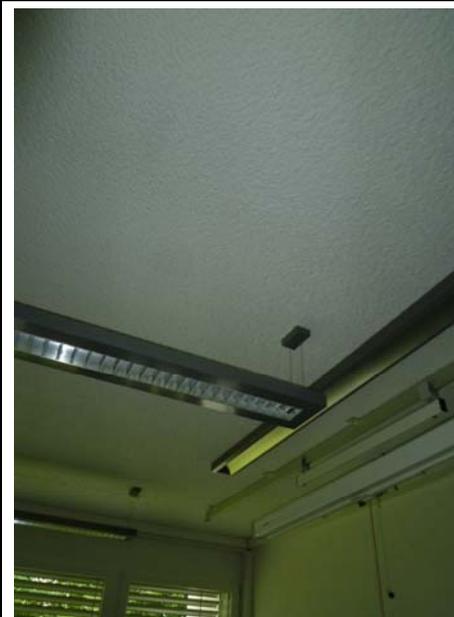
<b>Pos.-Nr.: 48</b>	
<b>Vorkommen</b>	
Geschoss:	UG, EG
Raum:	Klassenzimmer und Erschliessung
Betroffenes Bauteil:	Akustikputz an Decken
Schadstoff / Material:	Mineralfasern
Ausmass Befund:	Siehe Plan im Anhang A
Beurteilung Material <sup>2</sup> :	Asbestfrei gemäss Analyse
Laborprobe-Nr.:	2414/13 (Mischprobe)
<b>Beurteilung</b>	
Gefährdungsstufe <sup>1</sup> :	-
Sanierungsdringlichkeit <sup>2</sup> :	-
<b>Massnahmen</b>	
Keine Massnahmen notwendig.

Akustikputz an Decken

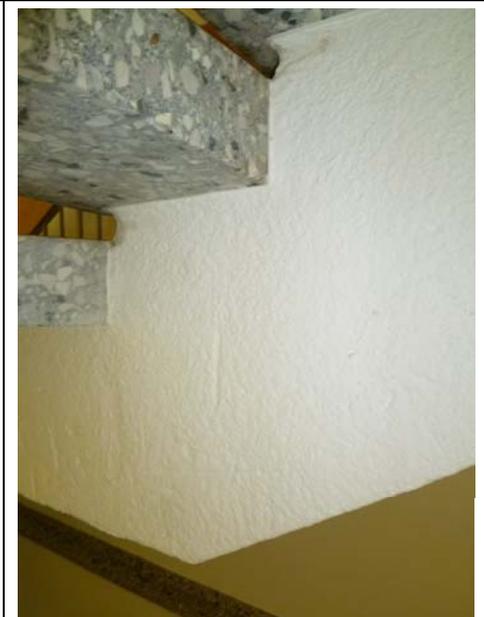
Akustikputz unter Treppenläufen

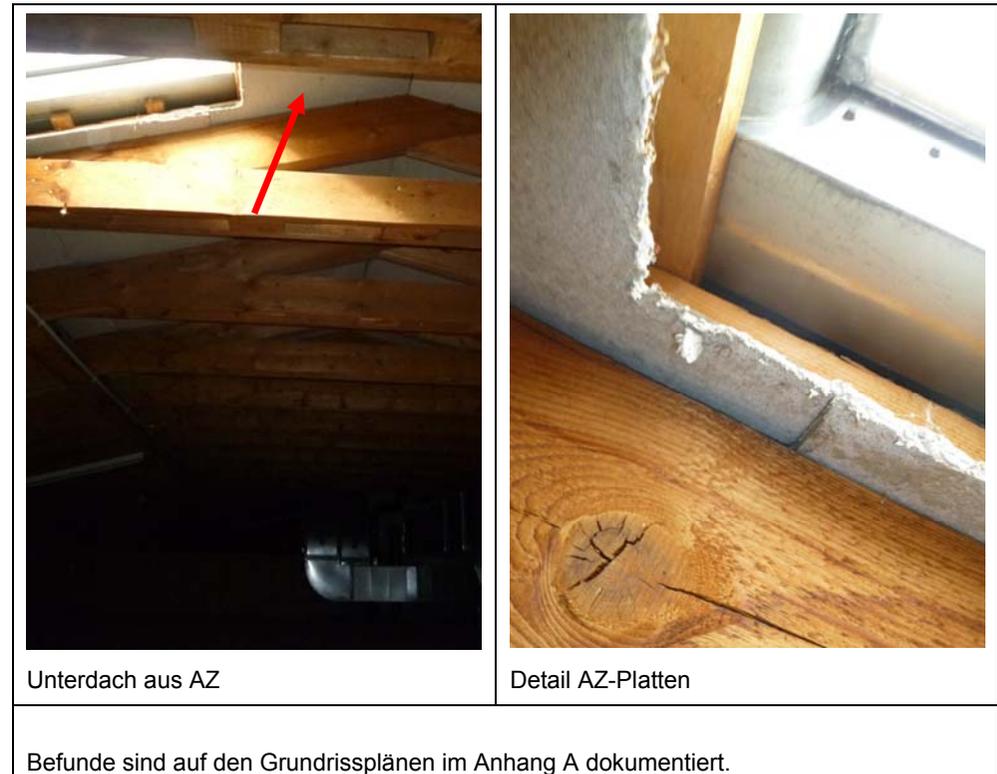
<b>Pos.-Nr.: 49</b>	
<b>Vorkommen</b>	
Geschoss:	Dach
Raum:	Estrich
Betroffenes Bauteil:	Platten des Unterdachs
Schadstoff / Material:	Asbestzement (AZ)
Ausmass Befund:	Siehe Plan im Anhang A
Beurteilung Material <sup>2</sup> :	Festgebundener Asbest gemäss Einstufung
Laborprobe-Nr.:	-
<b>Beurteilung</b>	
Gefährdungsstufe <sup>1</sup> :	Ohne Beschädigung besteht keine unmittelbare Gefährdung durch Freisetzung von Asbestfasern.
Sanierungsdringlichkeit <sup>2</sup> :	Stufe III: Sanierung vormerken (Sanierung vor baulichen Eingriffen; Neubeurteilung bei Vorkommnissen oder Nutzungsänderungen).
<b>Massnahmen</b>	
Die Asbestzementplatten sind bei einem Rückbau zerstörungsfrei (Vermeiden von Bruch, keine Verwendung von Schleif- und Fräsgeräten und Schuttrutschen) zu demontieren und vorschriftsgemäss zu entsorgen. Schutzmassnahmen sind sinngemäss entsprechend dem SUVA-Factsheet «Entfernen von asbesthaltigen Faserzementplatten im Freien» zu treffen.

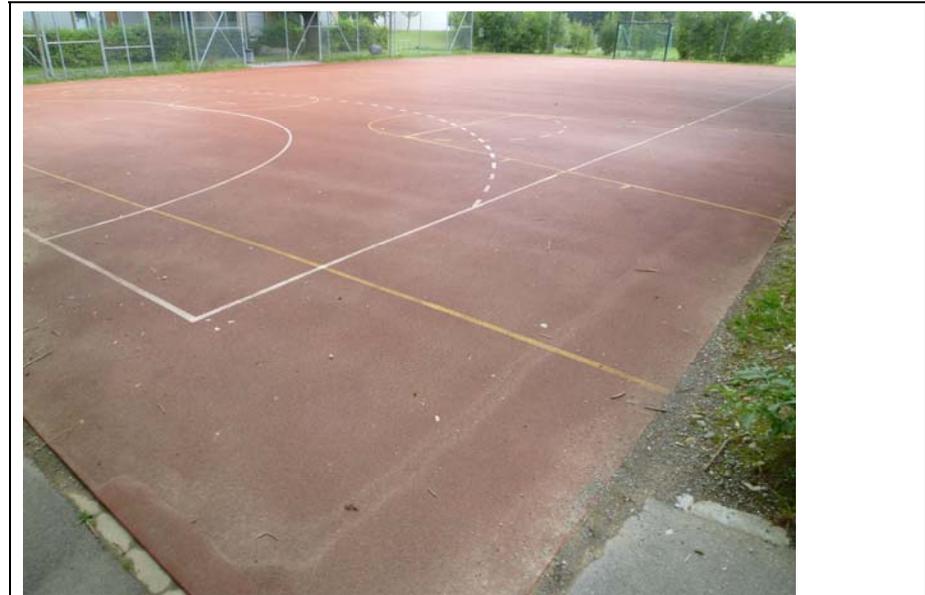
<b>Pos.-Nr.: 50</b>	
<b>Vorkommen</b>	
Geschoss:	aussen
Raum:	Sportplatz
Betroffenes Bauteil:	Kunststoffplatz (Tartanbelag)
Schadstoff / Material:	Schwermetalle (Quecksilber)
Ausmass Befund:	-
Beurteilung Material:	<u>Verdacht</u> auf Schwermetalle
Laborprobe-Nr.:	-
<b>Beurteilung</b>	
Gefährdungsstufe bei Befund:	Ausgehend vom Tartanbelag besteht aktuell keine Gesundheitsgefährdung
Sanierungsdringlichkeit bei Befund:	Sanierung (fachgerechte Entfernung und Entsorgung) vor baulichen Eingriffen erforderlich
<b>Massnahmen</b>	
Verdachtsmomente müssen vor baulichen Eingriffen überprüft werden.

Sportplatz

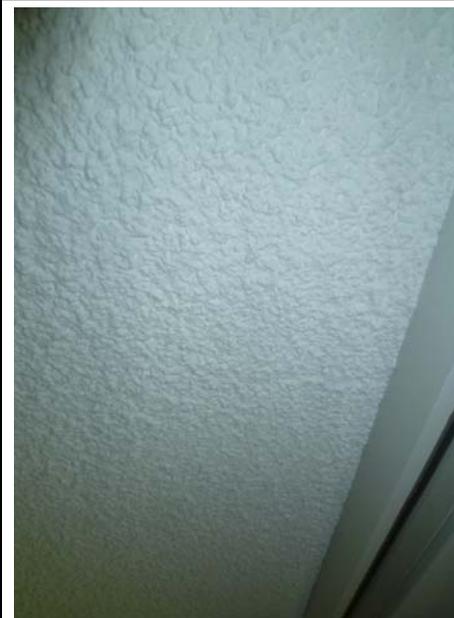
<b>Pos.-Nr.: 51</b>	
<b>Vorkommen</b>	
Geschoss:	EG, 1. OG und 2.OG
Raum:	Erschliessung R1
Betroffenes Bauteil:	Akustikputz an Decken
Schadstoff / Material:	Mineralfasern
Ausmass Befund:	Siehe Plan im Anhang A
Beurteilung Material <sup>2</sup> :	Asbestfrei gemäss Einstufung
Laborprobe-Nr.:	Analog 2414/13 (Mischprobe)
<b>Beurteilung</b>	
Gefährdungsstufe <sup>1</sup> :	-
Sanierungsdringlichkeit <sup>2</sup> :	-
<b>Massnahmen</b>	
Keine Massnahmen notwendig.

Akustikputz an Decken

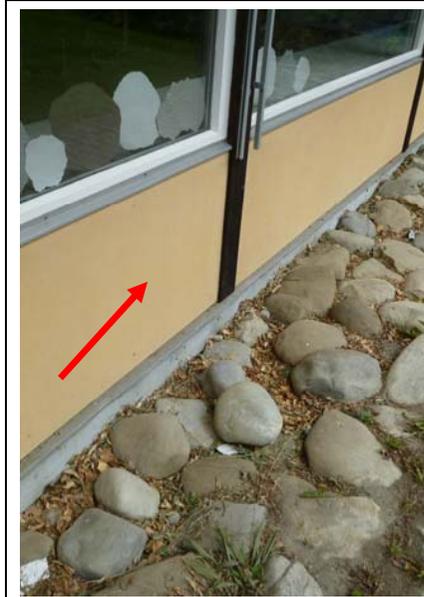
<b>Pos.-Nr.: 52</b>	
<b>Vorkommen</b>	
Geschoss:	EG
Raum:	Fassade aussen
Betroffenes Bauteil:	Platten der Fassadenverkleidung
Schadstoff / Material:	Asbestzement (AZ)
Ausmass Befund:	Siehe Plan im Anhang A
Beurteilung Material <sup>2</sup> :	Festgebundener Asbest gemäss Einstufung
Laborprobe-Nr.:	-
<b>Beurteilung</b>	
Gefährdungsstufe <sup>1</sup> :	Ohne Beschädigung besteht keine unmittelbare Gefährdung durch Freisetzung von Asbestfasern.
Sanierungsdringlichkeit <sup>2</sup> :	Stufe III: Sanierung vormerken (Sanierung vor baulichen Eingriffen; Neubeurteilung bei Vorkommnissen oder Nutzungsänderungen).
<b>Massnahmen</b>	
Die Asbestzementplatten sind bei einem Rückbau zerstörungsfrei (Vermeiden von Bruch, keine Verwendung von Schleif- und Fräsgeräten) zu demontieren und vorschriftsgemäss zu entsorgen. Schutzmassnahmen sind sinngemäss entsprechend dem SUVA-Factsheet «Entfernen von asbesthaltigen Faserzementplatten im Freien» zu treffen.

Fassadenverkleidung aus AZ
