# SCHULE FÄLLANDEN

IMMOBILIENSTRATEGIE  
IM AUFTRAG DER SCHULGEMEINDE FÄLLANDEN

JULI/ OKTOBER 2013

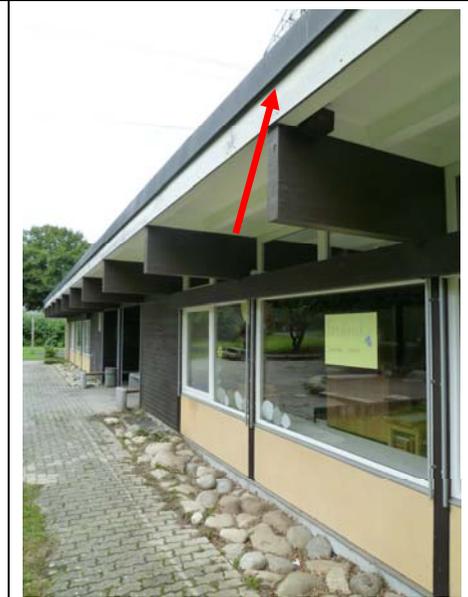
<b>Pos.-Nr.: 52</b>	
<b>Vorkommen</b>	
Geschoss:	EG
Raum:	Fassade aussen
Betroffenes Bauteil:	Platten der Fassadenverkleidung
Schadstoff / Material:	Asbestzement (AZ)
Ausmass Befund:	Siehe Plan im Anhang A
Beurteilung Material <sup>2</sup> :	Festgebundener Asbest gemäss Einstufung
Laborprobe-Nr.:	-
<b>Beurteilung</b>	
Gefährdungsstufe <sup>1</sup> :	Ohne Beschädigung besteht keine unmittelbare Gefährdung durch Freisetzung von Asbestfasern.
Sanierungsdringlichkeit <sup>2</sup> :	Stufe III: Sanierung vormerken (Sanierung vor baulichen Eingriffen; Neubeurteilung bei Vorkommnissen oder Nutzungsänderungen).
<b>Massnahmen</b>	
Die Asbestzementplatten sind bei einem Rückbau zerstörungsfrei (Vermeiden von Bruch, keine Verwendung von Schleif- und Fräsgeräten) zu demontieren und vorschriftsgemäss zu entsorgen. Schutzmassnahmen sind sinngemäss entsprechend dem SUVA-Factsheet «Entfernen von asbesthaltigen Faserzementplatten im Freien» zu treffen.

Dachblenden aus AZ

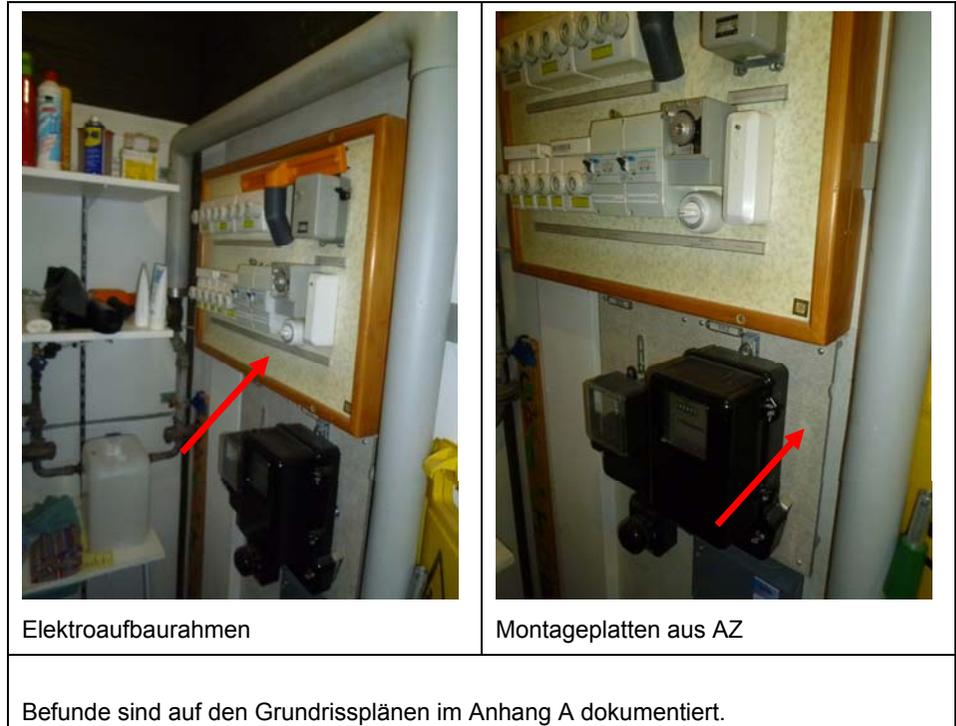
<b>Pos.-Nr.: 53</b>	
<b>Vorkommen</b>	
Geschoss:	EG
Raum:	Putzraum / Heizung R6
Betroffenes Bauteil:	Elektrotabelleau (Elektroaufbaurahmen)
Schadstoff / Material:	Asbestzement (Montageplatte); leichte, asbesthaltige Platten (Auskleidung Holzrahmen)
Ausmass Befund:	1 Stück
Beurteilung Material <sup>2</sup> :	Fest- und schwachgebundener Asbest gemäss Einstufung
Laborprobe-Nr.:	-
<b>Beurteilung</b>	
Gefährdungsstufe <sup>1</sup> :	Ohne Beschädigung besteht eine geringe Gefährdung durch Freisetzung von Asbestfasern.
Sanierungsdringlichkeit <sup>2</sup> :	<b>Stufe II: Sanierung empfohlen (Sanierung spätestens vor baulichen Eingriffen; Neubeurteilung bei Vorkommnissen, Nutzungsänderungen oder spätestens nach 2-5 Jahren).</b>
<b>Massnahmen</b>	
Einzelne EAR mit schwachgebundenem Asbest mit einer Fläche ≤ 0.5 m <sup>2</sup> können durch Elektriker, die die Suva-/VSEI-Asbest-Ausbildung absolviert haben, entfernt werden, sofern die Demontage ohne Zerstörung möglich ist. Schutzmassnahmen sind gemäss dem VSEI-Merkblatt «Asbest erkennen, beurteilen und richtig handeln» zu treffen.

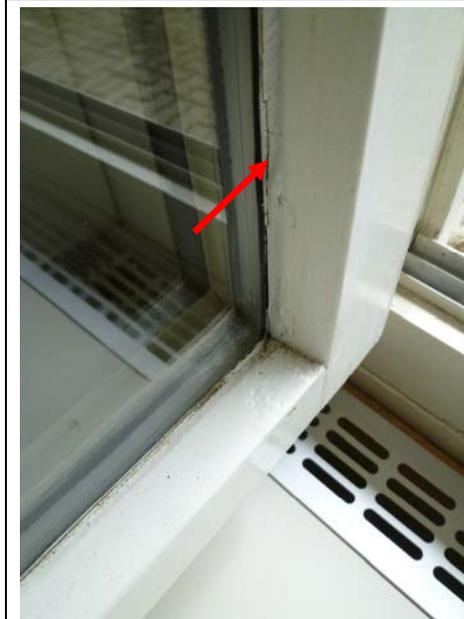
<b>Pos.-Nr.: 54</b>	
<b>Vorkommen</b>	
Geschoss:	EG
Raum:	Klassenzimmer R3, Lehrerzimmer R2
Betroffenes Bauteil:	Fenster mit Holzrahmen
Schadstoff / Material:	Fensterkitt
Ausmass Befund:	Siehe Plan im Anhang A
Beurteilung Material <sup>2</sup> :	<u>Verdacht</u> auf festgebundenen Asbest
Laborprobe-Nr.:	-
<b>Beurteilung</b>	
Gefährdungsstufe <sup>1</sup> bei Asbestbefund:	Ohne Beschädigung besteht keine unmittelbare Gefährdung durch Freisetzung von Asbestfasern.
Sanierungsdringlichkeit <sup>2</sup> bei Asbestbefund:	Stufe III: Sanierung vormerken (Sanierung vor baulichen Eingriffen; Neubeurteilung bei Vorkommnissen oder Nutzungsänderungen).
<b>Massnahmen</b>	
Verdachtsmomente müssen vor baulichen Eingriffen überprüft werden.

Detail Fensterkitt

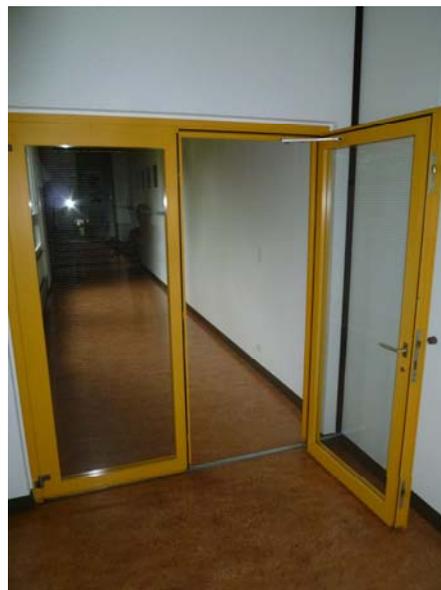
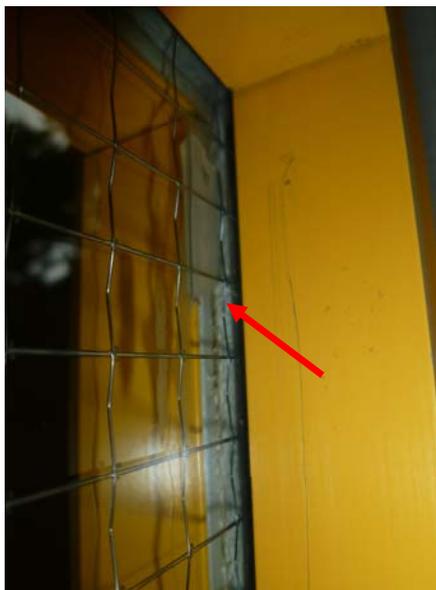
<b>Pos.-Nr.: 55</b>	
<b>Vorkommen</b>	
Geschoss:	EG
Raum:	Korridor / Erschliessung R5
Betroffenes Bauteil:	Dichtung in der Verglasung der Brandschutztür; vermutlich auch im Türrahmen
Schadstoff / Material:	Leichte, asbesthaltige Platten (LAP)
Ausmass Befund:	1 Tür
Beurteilung Material <sup>2</sup> :	Schwachgebundener Asbest gemäss Einstufung
Laborprobe-Nr.:	-
<b>Beurteilung</b>	
Gefährdungsstufe <sup>1</sup> :	Ohne Beschädigung besteht eine geringe Gefährdung durch Freisetzung von Asbestfasern.
Sanierungsdringlichkeit <sup>2</sup> :	<b>Stufe II: Sanierung empfohlen (Sanierung spätestens vor baulichen Eingriffen; Neubeurteilung bei Vorkommnissen, Nutzungsänderungen oder spätestens nach 2-5 Jahren).</b>
<b>Bemerkungen / Massnahmen</b>	
Erfahrungsgemäss sind auch asbesthaltige Brandschutzmaterialien im Rahmenanschlag, resp. Türzargen verbaut worden. Die asbesthaltigen Materialien müssen vor Eingriffen durch eine von der SUVA anerkannte Fachfirma unter Einhaltung der Vorgaben aus der EKAS-Richtlinie 6503 entfernt und entsorgt werden.

Brandschutztür im Korridor	LAP in Verglasung
Befunde sind auf den Grundrissplänen im Anhang A dokumentiert.

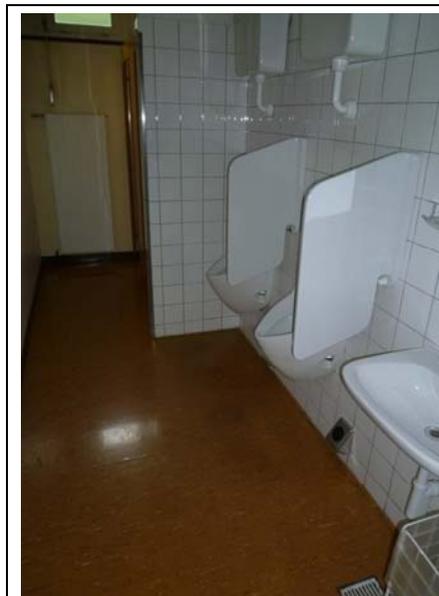
<b>Pos.-Nr.: 57</b>	
<b>Vorkommen</b>	
Geschoss:	EG
Raum:	WC-Anlagen und Putzraum
Betroffenes Bauteil:	Wandfliesen
Schadstoff / Material:	Fliesenkleber
Ausmass Befund:	-
Beurteilung Material <sup>2</sup> :	<u>Verdacht</u> auf festgebundenen Asbest
Laborprobe-Nr.:	-
<b>Beurteilung</b>	
Gefährdungsstufe <sup>1</sup> bei Asbestbefund:	Ohne Beschädigung besteht keine unmittelbare Gefährdung durch Freisetzung von Asbestfasern.
Sanierungsdringlichkeit <sup>2</sup> bei Asbestbefund:	Stufe III: Sanierung vormerken (Sanierung vor baulichen Eingriffen; Neubeurteilung bei Vorkommnissen oder Nutzungsänderungen).
<b>Massnahmen</b>	
Verdachtsmomente müssen vor baulichen Eingriffen überprüft werden.

Wandfliesen im WC

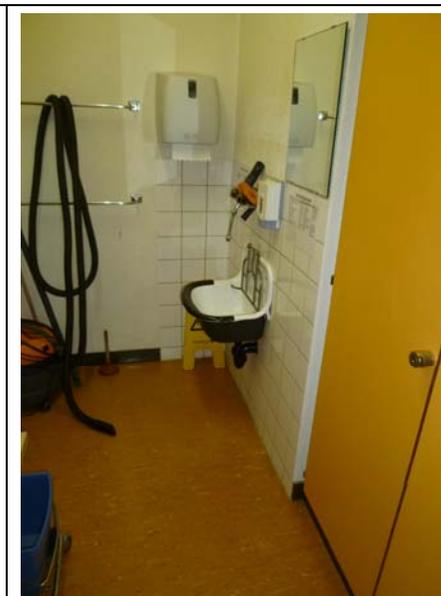
Wandfliesen hinter Lavabo

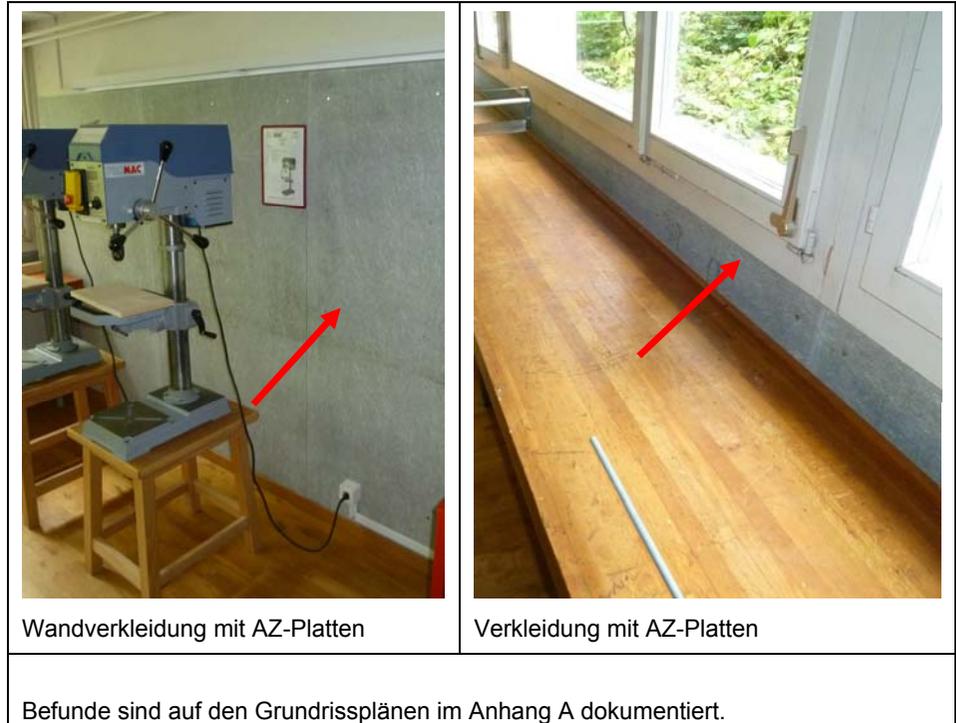
<b>Pos.-Nr.: 60</b>	
<b>Vorkommen</b>	
Geschoss:	UG
Raum:	Bastelraum R2
Betroffenes Bauteil:	Platten der Fassadenverkleidung innen
Schadstoff / Material:	Asbestzement (AZ)
Ausmass Befund:	Siehe Plan im Anhang A
Beurteilung Material <sup>2</sup> :	Festgebundener Asbest gemäss Einstufung
Laborprobe-Nr.:	2414/10
<b>Beurteilung</b>	
Gefährdungsstufe <sup>1</sup> :	Ohne Beschädigung besteht keine unmittelbare Gefährdung durch Freisetzung von Asbestfasern.
Sanierungsdringlichkeit <sup>2</sup> :	Stufe III: Sanierung vormerken (Sanierung vor baulichen Eingriffen; Neubeurteilung bei Vorkommnissen oder Nutzungsänderungen).
<b>Massnahmen</b>	
Die Asbestzementplatten sind bei einem Rückbau zerstörungsfrei (Vermeiden von Bruch, keine Verwendung von Schleif- und Fräsgeräten) zu demontieren und vorschriftsgemäss zu entsorgen. Schutzmassnahmen sind sinngemäss entsprechend dem SUVA-Factsheet «Entfernen von asbesthaltigen Faserzementplatten im Freien» zu treffen.

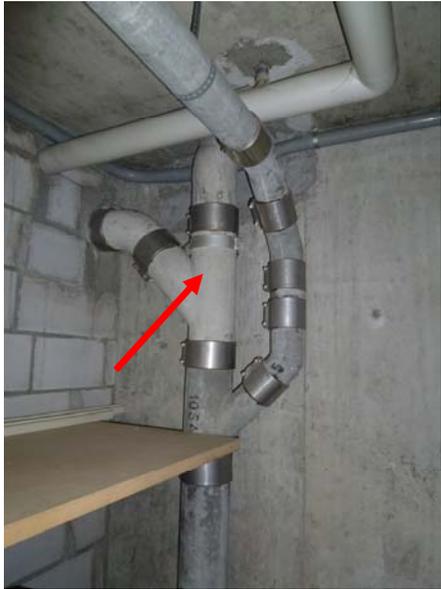
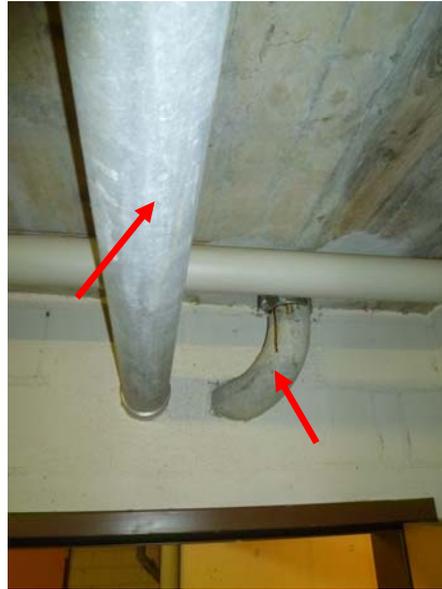
<b>Pos.-Nr.: 61</b>	
<b>Vorkommen</b>	
Geschoss:	UG
Raum:	Technik/Heizung R7, Keller R6, Lager R4 (vermutlich im ganzen Haus)
Betroffenes Bauteil:	Schmutzwasserleitungen
Schadstoff / Material:	Asbestzementrohre (AZ)
Ausmass Befund:	Siehe Plan im Anhang A
Beurteilung Material <sup>2</sup> :	Festgebundener Asbest gemäss Einstufung
Laborprobe-Nr.:	-
<b>Beurteilung</b>	
Gefährdungsstufe <sup>1</sup> :	Ohne Beschädigung besteht keine unmittelbare Gefährdung durch Freisetzung von Asbestfasern.
Sanierungsdringlichkeit <sup>2</sup> :	Stufe III: Sanierung vormerken (Sanierung vor baulichen Eingriffen; Neubeurteilung bei Vorkommnissen oder Nutzungsänderungen).
<b>Massnahmen</b>	
<p>Die Asbestzement-Rohrleitungen sind bei einem Rückbau zerstörungsfrei (Vermeiden von Bruch, keine Verwendung von Schleif- und Fräsgeräten) zu demontieren und vorschriftsgemäss zu entsorgen. Schutzmassnahmen sind sinngemäss entsprechend dem SUVA-Factsheet «Entfernen von asbesthaltigen Faserzementplatten im Freien» zu treffen.</p> <p>Ist eine zerstörungsfreie Demontage (z. B. Mauer-/Deckendurchbruch) nicht möglich, so sind die Arbeiten durch eine Fachfirma durchzuführen.</p>

AZ-Rohrleitungen	AZ-Rohrleitungen
Befunde sind auf den Grundrissplänen im Anhang A dokumentiert.

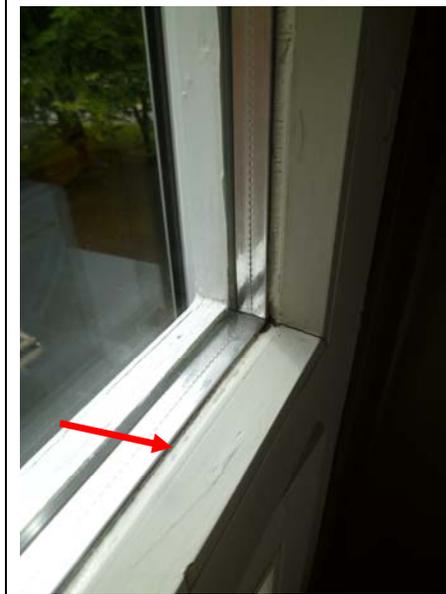
<b>Pos.-Nr.: 62</b>	
<b>Vorkommen</b>	
Geschoss:	UG, EG, 1.OG
Raum:	Diverse Räume
Betroffenes Bauteil:	Fenster mit Holzrahmen
Schadstoff / Material:	Fensterkitt innen
Ausmass Befund:	Siehe Plan im Anhang A
Beurteilung Material <sup>2</sup> :	<u>Verdacht</u> auf festgebundenen Asbest
Laborprobe-Nr.:	-
<b>Beurteilung</b>	
Gefährdungsstufe <sup>1</sup> bei Asbestbefund:	Ohne Beschädigung besteht keine unmittelbare Gefährdung durch Freisetzung von Asbestfasern.
Sanierungsdringlichkeit <sup>2</sup> bei Asbestbefund:	Stufe III: Sanierung vormerken (Sanierung vor baulichen Eingriffen; Neubeurteilung bei Vorkommnissen oder Nutzungsänderungen).
<b>Massnahmen</b>	
Verdachtsmomente müssen vor baulichen Eingriffen überprüft werden.

Detail Fensterkitt innen

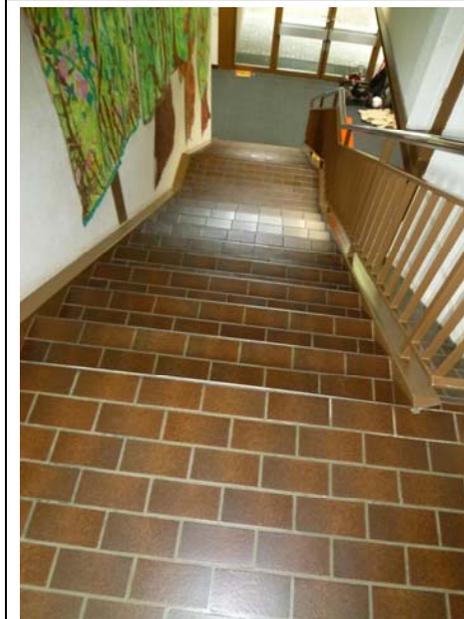
<b>Pos.-Nr.: 63</b>	
<b>Vorkommen</b>	
Geschoss:	UG, EG, 1.OG
Raum:	Erschliessung (Treppenhaus), WC-Anlagen, Lehrerzimmer
Betroffenes Bauteil:	Wand- und Bodenfliesen
Schadstoff / Material:	Fliesenkleber
Ausmass Befund:	Siehe Plan im Anhang A
Beurteilung Material <sup>2</sup> :	<u>Verdacht</u> auf festgebundenen Asbest
Laborprobe-Nr.:	-
<b>Beurteilung</b>	
Gefährdungsstufe <sup>1</sup> bei Asbestbefund:	Ohne Beschädigung besteht keine unmittelbare Gefährdung durch Freisetzung von Asbestfasern.
Sanierungsdringlichkeit <sup>2</sup> bei Asbestbefund:	Stufe III: Sanierung vormerken (Sanierung vor baulichen Eingriffen; Neubeurteilung bei Vorkommnissen oder Nutzungsänderungen).
<b>Massnahmen</b>	
Verdachtsmomente müssen vor baulichen Eingriffen überprüft werden.

Bodenfliesen im Treppenhaus

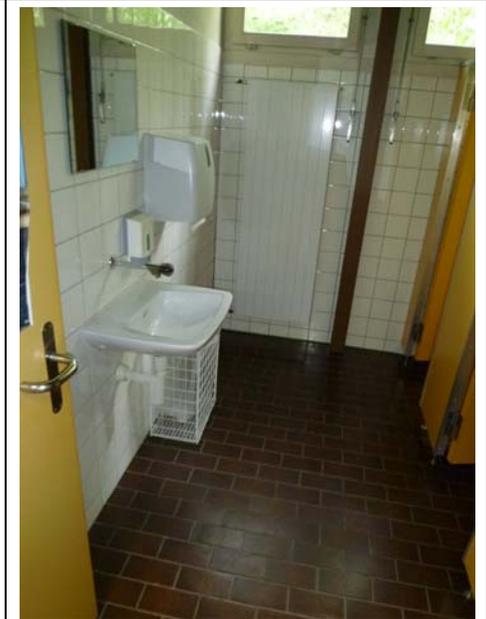
Wand- und Bodenfliesen im WC

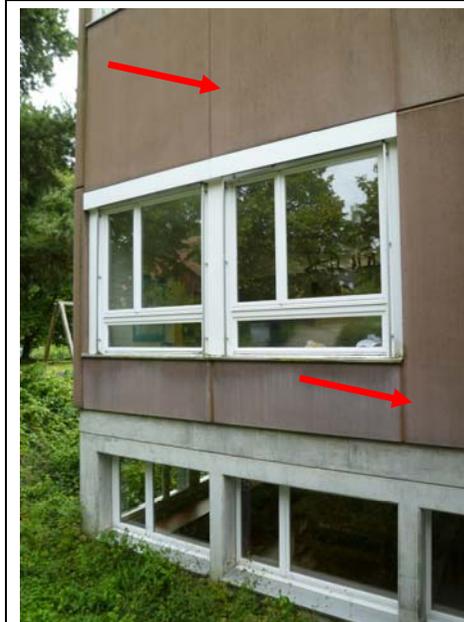
<b>Pos.-Nr.: 64</b>	
<b>Vorkommen</b>	
Geschoss:	alle
Raum:	Fassade aussen
Betroffenes Bauteil:	Dilatations- und Anschlussfugen
Schadstoff / Material:	Dauerelastische Fugendichtungsmassen (FDM)
Ausmass:	-
Beurteilung Material:	<u>Verdacht</u> auf PCB-haltige Materialien
Laborprobe-Nr.:	
<b>Beurteilung</b>	
Gefährdungsstufe bei PCB-Befund <sup>1</sup> :	Ausgehend von den Fugendichtungsmassen besteht keine direkte Gesundheitsgefährdung
Sanierungsdringlichkeit bei PCB-Befund <sup>1</sup> :	Überprüfung des Verdachtsmomentes vor Rück- oder Umbauten
<b>Bemerkungen / Massnahmen</b>	
Verdachtsmomente müssen vor baulichen Eingriffen überprüft werden.

Trennfugen an der Fassade

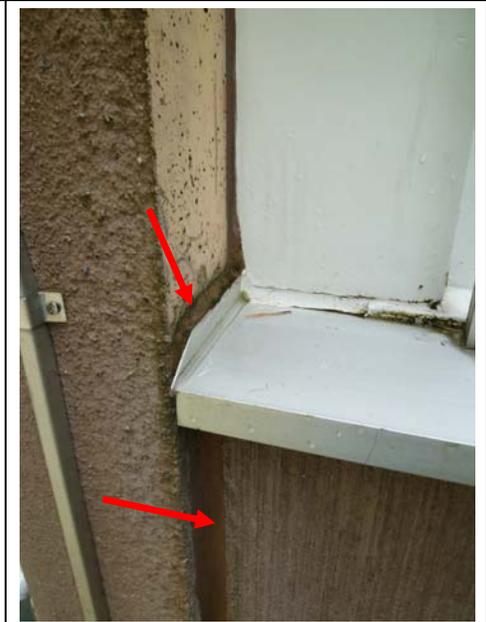
Anschlussfugen am Fenster

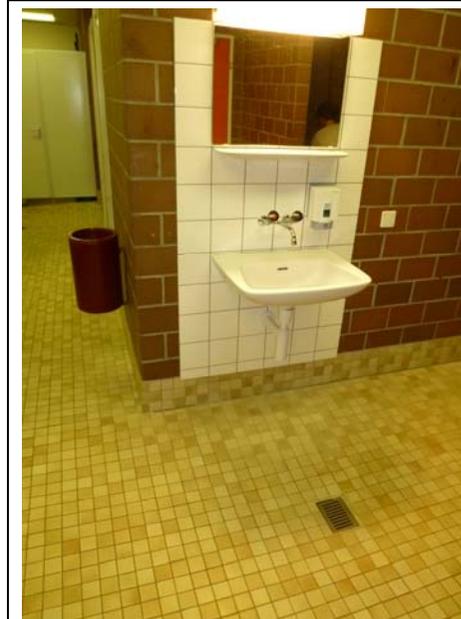
<b>Pos.-Nr.: 67</b>	
<b>Vorkommen</b>	
Geschoss:	UG
Raum:	Duschen, Garderoben, WC-Anlagen
Betroffenes Bauteil:	Wand- und Bodenfliesen
Schadstoff / Material:	Fliesenkleber
Ausmass Befund:	Siehe Plan im Anhang A
Beurteilung Material <sup>2</sup> :	<u>Verdacht</u> auf festgebundenen Asbest
Laborprobe-Nr.:	-
<b>Beurteilung</b>	
Gefährdungsstufe <sup>1</sup> bei Asbestbefund:	Ohne Beschädigung besteht keine unmittelbare Gefährdung durch Freisetzung von Asbestfasern.
Sanierungsdringlichkeit <sup>2</sup> bei Asbestbefund:	Stufe III: Sanierung vormerken (Sanierung vor baulichen Eingriffen; Neubeurteilung bei Vorkommnissen oder Nutzungsänderungen).
<b>Massnahmen</b>	
Verdachtsmomente müssen vor baulichen Eingriffen überprüft werden.

Wand- und Bodenfliesen in Garderoben

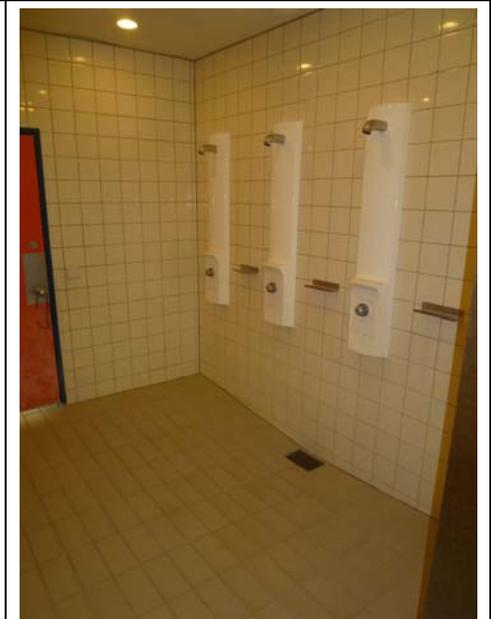
Wand- und Bodenfliesen in Duschen

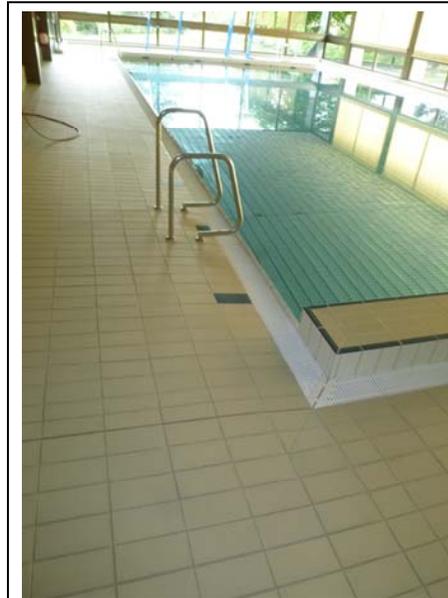
<b>Pos.-Nr.: 68</b>	
<b>Vorkommen</b>	
Geschoss:	UG
Raum:	Schwimmbad R1
Betroffenes Bauteil:	Bodenfliesen Beckenrand und Becken
Schadstoff / Material:	Fliesenkleber
Ausmass Befund:	Siehe Plan im Anhang A
Beurteilung Material <sup>2</sup> :	<u>Verdacht</u> auf festgebundenen Asbest
Laborprobe-Nr.:	-
<b>Beurteilung</b>	
Gefährdungsstufe <sup>1</sup> bei Asbestbefund:	Ohne Beschädigung besteht keine unmittelbare Gefährdung durch Freisetzung von Asbestfasern.
Sanierungsdringlichkeit <sup>2</sup> bei Asbestbefund:	Stufe III: Sanierung vormerken (Sanierung vor baulichen Eingriffen; Neubeurteilung bei Vorkommnissen oder Nutzungsänderungen).
<b>Massnahmen</b>	
Verdachtsmomente müssen vor baulichen Eingriffen überprüft werden.

Bodenfliesen Beckenrand

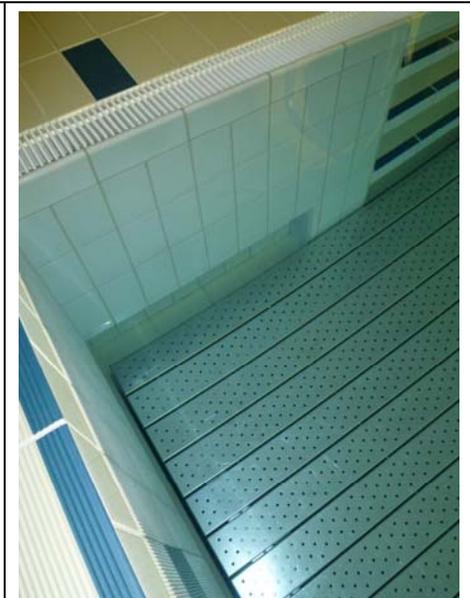
Fliesen im Schwimmbecken

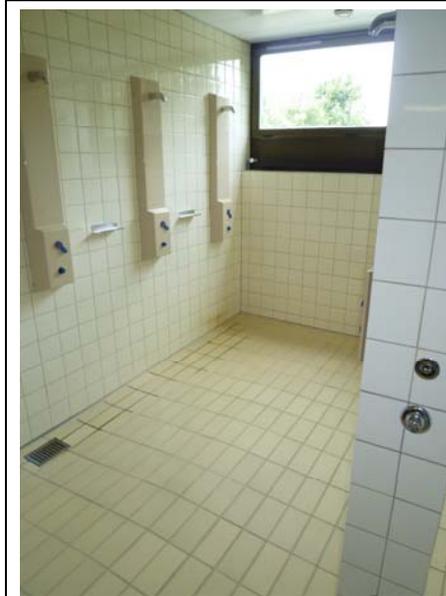
<b>Pos.-Nr.: 69</b>	
<b>Vorkommen</b>	
Geschoss:	EG
Raum:	Duschen und WC-Anlagen
Betroffenes Bauteil:	Wand- und Bodenfliesen
Schadstoff / Material:	Fliesenkleber
Ausmass Befund:	Siehe Plan im Anhang A
Beurteilung Material <sup>2</sup> :	<u>Verdacht</u> auf festgebundenen Asbest
Laborprobe-Nr.:	-
<b>Beurteilung</b>	
Gefährdungsstufe <sup>1</sup> bei Asbestbefund:	Ohne Beschädigung besteht keine unmittelbare Gefährdung durch Freisetzung von Asbestfasern.
Sanierungsdringlichkeit <sup>2</sup> bei Asbestbefund:	<b>Stufe III: Sanierung vormerken (Sanierung vor baulichen Eingriffen; Neubeurteilung bei Vorkommnissen oder Nutzungsänderungen).</b>
<b>Massnahmen</b>	
Verdachtsmomente müssen vor baulichen Eingriffen überprüft werden.

Wand- und Bodenfliesen in Dusche

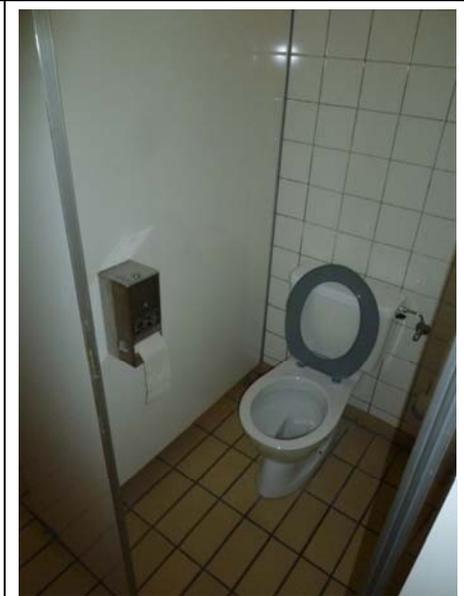
Wand- und Bodenfliesen in WC

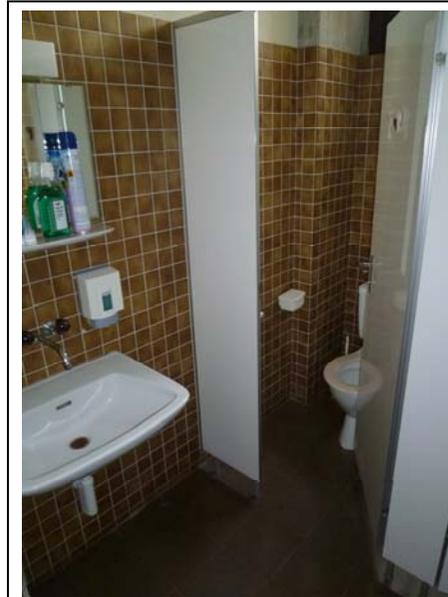
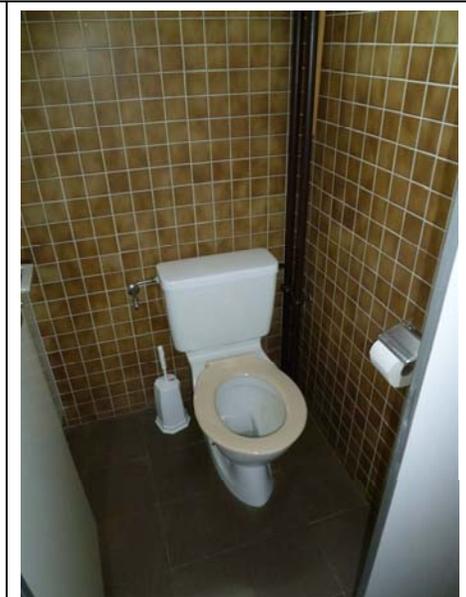
<b>Pos.-Nr.: 71</b>	
<b>Vorkommen</b>	
Geschoss:	EG
Raum:	WC Lehrerzimmer
Betroffenes Bauteil:	Wandfliesen
Schadstoff / Material:	Fliesenkleber
Ausmass Befund:	Siehe Plan im Anhang A
Beurteilung Material <sup>2</sup> :	<u>Verdacht</u> auf festgebundenen Asbest
Laborprobe-Nr.:	-
<b>Beurteilung</b>	
Gefährdungsstufe <sup>1</sup> bei Asbestbefund:	Ohne Beschädigung besteht keine unmittelbare Gefährdung durch Freisetzung von Asbestfasern.
Sanierungsdringlichkeit <sup>2</sup> bei Asbestbefund:	Stufe III: Sanierung vormerken (Sanierung vor baulichen Eingriffen; Neubeurteilung bei Vor-kommnissen oder Nutzungsänderungen).
<b>Massnahmen</b>	
Verdachtsmomente müssen vor baulichen Eingriffen überprüft werden.

Wandfliesen im WC

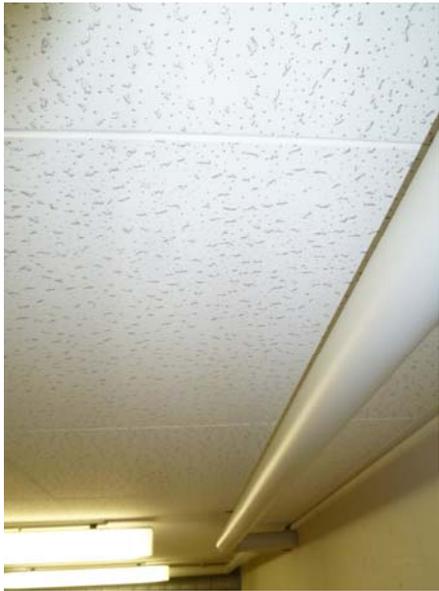
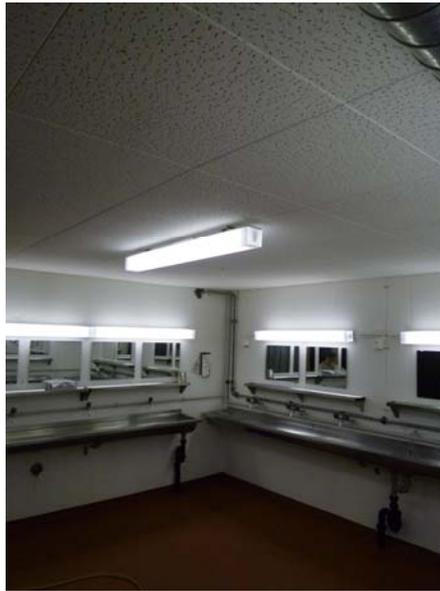
<b>Pos.-Nr.: 72</b>	
<b>Vorkommen</b>	
Geschoss:	1.UG
Raum:	Luftschutzanlagen, diverse Räume
Betroffenes Bauteil:	Akustikdeckenplatten
Schadstoff / Material:	Mineralfasern (MF)
Ausmass Befund:	Siehe Plan im Anhang A
Beurteilung Material <sup>2</sup> :	<u>Verdacht</u> auf schwachgebundenen Asbest
Laborprobe-Nr.:	-
<b>Beurteilung</b>	
Gefährdungsstufe <sup>1</sup> bei Asbestbefund:	Aus beschädigtem Material oder bei der Bearbeitung können Fasern freigesetzt werden.
Sanierungsdringlichkeit <sup>2</sup> bei Asbestbefund:	Stufe II: Sanierung empfohlen (Sanierung spätestens bei baulichen Eingriffen; Neubeurteilung bei Vorkommnissen, Nutzungsänderungen oder spätestens nach 2-5 Jahren)
<b>Massnahmen</b>	
Verdachtsmomente müssen vor baulichen Eingriffen überprüft werden.

Akustikdeckenplatten	Akustikdeckenplatten
Befunde sind auf den Grundrissplänen im Anhang A dokumentiert.

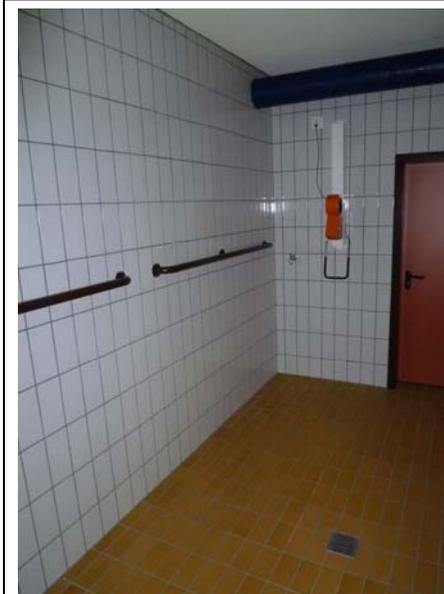
<b>Pos.-Nr.: 73</b>	
<b>Vorkommen</b>	
Geschoss:	UG und EG
Raum:	Duschen, Garderoben, WC-Anlagen
Betroffenes Bauteil:	Wand- und Bodenfliesen
Schadstoff / Material:	Fliesenkleber
Ausmass Befund:	Siehe Plan im Anhang A
Beurteilung Material <sup>2</sup> :	Asbestfrei gemäss Analyse
Laborprobe-Nr.:	2414/8 (Mischprobe)
<b>Beurteilung</b>	
Gefährdungsstufe <sup>1</sup> :	-
Sanierungsdringlichkeit <sup>2</sup> :	-
<b>Massnahmen</b>	
Keine Massnahmen notwendig.

Wand- und Bodenfliesen in Dusche

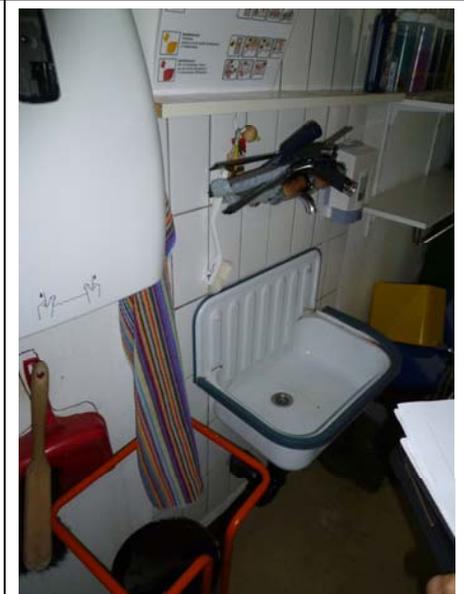
Wandfliesen hinter Lavabo

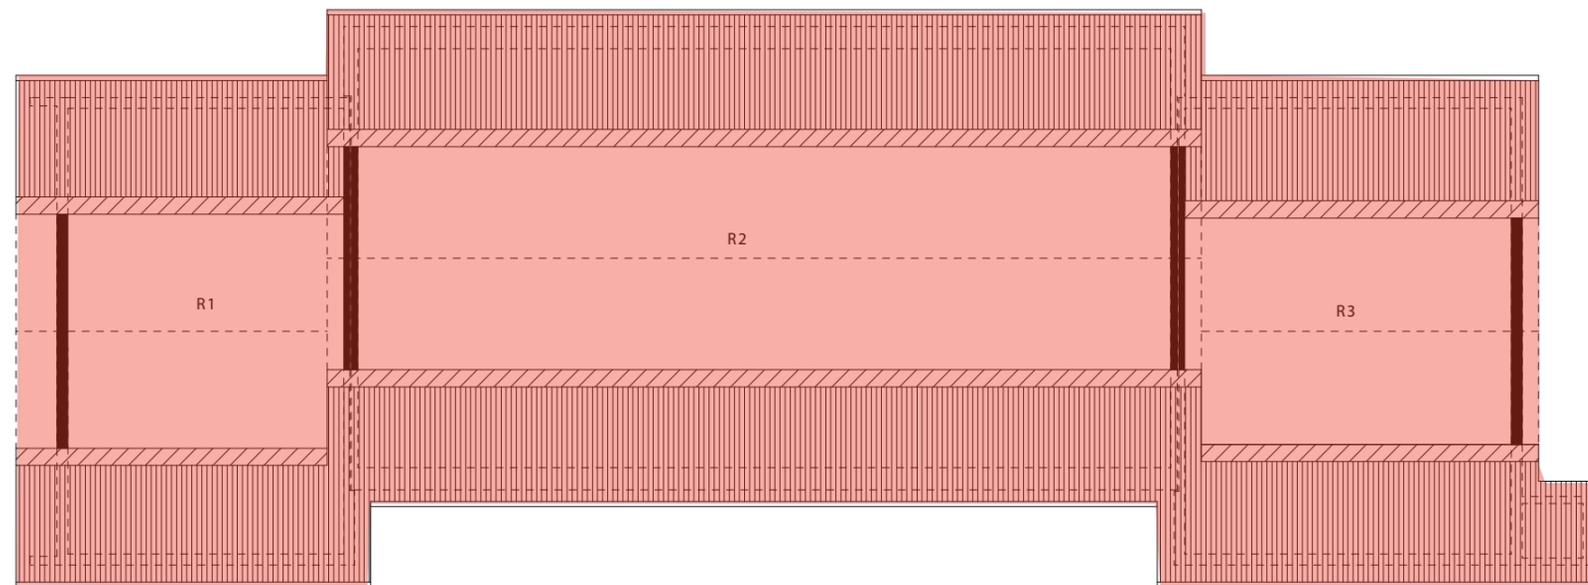
SH Lätten Haus C  
Grundriss 2. Obergeschoss

Asbestzement Unterdach

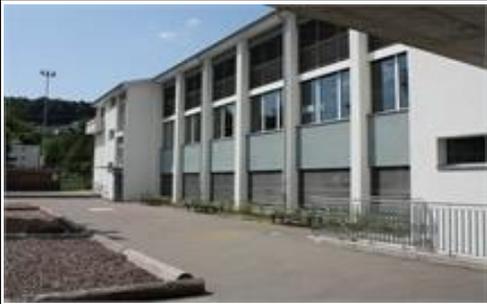
**Lätten SH C**

<p><b><u>ZUSTANDBESCHREIBUNG</u></b></p> <p><b>AUSSENWÄNDE:</b> Sind mit den Umbaumaßnahmen modernisiert worden. Im Bereich der unteren Turnhalle wurde nicht gedämmt. Die AWD weist schon einen starken Verschleiss auf. Feuchte und mechanische Beschädigungen sind ersichtlich.</p> <p><b>DACH:</b> Ist mit den Umbaumaßnahmen modernisiert worden.</p> <p><b>ÜBRIGER ROHBAU:</b> Die Anlage wurde saniert. Es besteht Handlungsbedarf im Bezug auf Erdbebensicherheit und Altlastensanierung.</p> <p><b>HAUSTECHNIK:</b> Der Zustand ist saniert.</p> <p><b>AUSBAU:</b> Ist mit den Umbaumaßnahmen modernisiert worden.</p> <p><b>BETRIEBSEINRICHTUNG:</b> Ist mit den Umbaumaßnahmen modernisiert worden.</p> <p><b>BETRIEBSAUSRÜSTUNG:</b> Ist mit den Umbaumaßnahmen modernisiert worden.</p> <p><b>UMGEBUNG:</b></p>		<p>Die Umgebung ist mit der Sanierung aufgefrischt worden.</p> <p><b>SIA 500:</b> Es besteht Handlungsbedarf im Bezug auf Behindertengerechtigkeit. Nicht alle Geschosse sind mit dem Lift erreichbar.</p> <p><b><u>MASSNAHMEN</u></b></p> <p><b>AUSSENWÄNDE:</b> Nur im Bereich der unteren Turnhalle werden Sanierungen durchgeführt. Die übrigen Fassaden werden frisch gestrichen.</p> <p><b>DACH:</b> Es sind keine Massnahmen eingeplant.</p> <p><b>ÜBRIGER ROHBAU:</b> An der Tragkonstruktion wird nichts verändert. Das Raumkonzept wird nicht angepasst. Eingriffe erfolgen aus den Lifteinbauten, Einbauten für behindertengerechte Toiletten, Erdbebensicherheitsmassnahmen</p> <p><b>HAUSTECHNIK:</b> Die Haustechnik wird nicht angepasst. Toilettenanlagen nach SIA 500 sind einzubauen. Der Lift muss erweitert werden.</p> <p><b>AUSBAU:</b> Die Schulanlage Lätten ist in einem</p>		<p>sanierten Zustand. Es sind Anpassungen im Bereich der Einbauten für die Behindertengerechtigkeit (WC-Anlagen / Lifteinbau) und Erdbebensicherheit eingeplant sowie um die Oberflächen aufzufrischen (streichen).</p> <p><b>BETRIEBSEINRICHTUNG:</b> Es sind keine Massnahmen eingeplant.</p> <p><b>BETRIEBSAUSRÜSTUNG:</b> Es sind keine Massnahmen eingeplant.</p> <p><b>UMGEBUNG:</b> Instandstellen und Beläge sanieren.</p> <p><b>SIA 500:</b> Es muss ein neuer Lift sowie Behindertengerechte Toiletten eingebaut werden.</p>																	
		<p><b>BAUJAHR / LETZTE SANIERUNG:</b> 1961 / 2005</p> <p><b>SITUATION GEM. BAUINVENTAR:</b> nicht erwähnt</p> <p><b>GESCHOSSE UG/OG/DG</b> 1 / 3 / 0</p> <p><b>FUNKTIONEN:</b> 2 Turnhallen, Abwartwohnung</p> <p><b>PUBLIKUMSBEREICH:</b> Turnhalle</p> <p><b>ZUSTANDBEWERTUNG:</b></p>

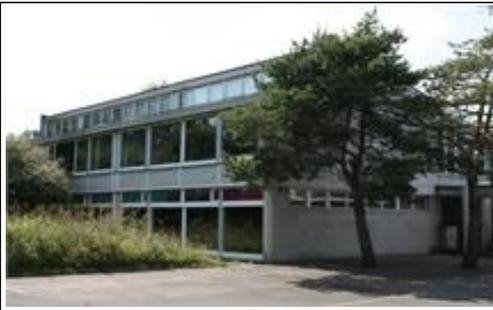
<p><b>ZUSTANDSBESCHREIBUNG</b></p> <p><b>AUSSENWÄNDE:</b> Die Fassade ist nicht saniert und weist den ursprünglichen Charakter auf.</p> <p><b>DACH:</b> Das Dach wurde noch nicht saniert</p> <p><b>ÜBRIGER ROHBAU:</b> Das Raumkonzept wird nicht angepasst. Eingriffe erfolgen aus den Einbauten für behindertengerechte Toiletten, Erdbebensicherheitsmassnahmen und Anpassungen aus der Haustechnikerneuerung.</p> <p><b>HAUSTECHNIK:</b> Die Haustechnik entspricht der Zeit des Erstellungszeitpunktes und ist nicht mehr aktuell. Die Wärmeerzeugung wurde als einziges Element der Haustechnik erneuert.</p> <p><b>AUSBAU:</b> Alle Beläge und Einbauten weisen starke Gebrauchsspuren auf und sind zu ersetzen.</p> <p><b>BETRIEBSEINRICHTUNG:</b> -</p> <p><b>BETRIEBSAUSRÜSTUNG:</b> -</p>	<p><b>UMGEBUNG:</b> Einfach gehaltene Umgebung mit viel Hartflächen. Die Beläge sind durch Wurzeln stark deformiert.</p> <p><b>SIA 500:</b> Es gibt keinen Lift und keine IV-WC-Anlagen. Die Öffnungen sind genügend breit vorhanden.</p> <p><b>MASSNAHMEN:</b></p> <p>Keine Sanierungsmassnahmen, da das Ziel verfolgt wird, die Immobilie zurück zu bauen und mit einem Neubau zu kompensieren. Mit den laufenden Unterhaltskosten wird der Betrieb bis zum Abverkauf aufrecht erhalten.</p>

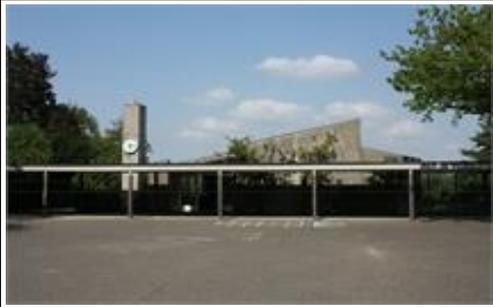
Bommern SH II

<p><b>ZUSTANDSBESCHREIBUNG</b></p>	<p>durch Wurzeln stark deformiert. SIA 500: Es gibt keinen Lift und keine IV-WC-Anlagen. Die Öffnungen sind genügend breit vorhanden.</p>			
<p><b>BAUJAHR / LETZTE SANIERUNG:</b></p>	<p><b>AUSSENWÄNDE:</b> Die Fassade ist nicht saniert und weist den ursprünglichen Charakter auf.</p>	<p><b>MASSNAHMEN:</b></p>			
<p>1961</p>	<p><b>DACH:</b> Das Dach wurde noch nicht saniert.</p>	<p>Keine Sanierungsmassnahmen, da das Ziel verfolgt wird, die Immobilie zurück zu bauen und mit einem Neubau zu kompensieren. Mit den laufenden Unterhaltskosten wird der Betrieb bis zum Abverkauf aufrecht erhalten.</p>			
<p><b>SITUATION GEM. BAUINVENTAR:</b></p>	<p><b>ÜBRIGER ROHBAU:</b> Die tragenden Elemente sind in Ordnung. Es sind keine Mängel sichtbar.</p>				
<p>nicht erwähnt</p>	<p><b>HAUSTECHNIK:</b> Die Haustechnik entspricht der Zeit des Erstellungszeitpunktes und ist nicht mehr aktuell. Die Wärmeerzeugung wurde als einziges Element der Haustechnik erneuert.</p>

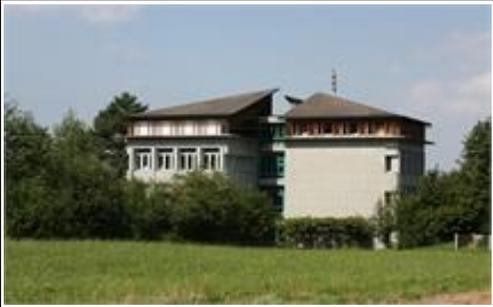
**Bommern SH III**

<p><b><u>ZUSTANDSBESCHREIBUNG:</u></b></p>	<p>-</p>			
<p><b>BAUJAHR / LETZTE SANIERUNG:</b></p>	<p><b>AUSSENWÄNDE:</b> Die Fassade wurde vor etwa 20 Jahren gedämmt und mit Naturstein verkleidet. Optisch ist der Zustand noch in Ordnung.</p>	<p><b>UMGEBUNG:</b> Einfach gehaltene Umgebung mit viel Hartflächen und einem Wasserspiel. Seit der Erstellung nicht erneuert.</p>			
<p>1971 / 199X</p>	<p><b>DACH:</b> Das Dach wurde mit der Aufstockung vor über 20 Jahren neu gemacht.</p>	<p><b>SIA 500:</b> Es gibt keinen Lift und keine IV-WC-Anlagen. Die Öffnungen sind genügend breit vorhanden.</p>			
<p><b>SITUATION GEM. BAUINVENTAR:</b></p>	<p><b>ÜBRIGER ROHBAU:</b> Die tragenden Elemente sind in Ordnung. Es sind keine Mängel sichtbar.</p>	<p><b><u>MASSNAHMEN:</u></b></p>			
<p>nicht erwähnt</p>	<p><b>HAUSTECHNIK:</b> Die Haustechnik entspricht der Zeit des Erstellungszeitpunktes und ist nicht mehr aktuell. Die Wärmeerzeugung wurde als einziges Element der Haustechnik erneuert.</p>	<p>Keine Sanierungsmassnahmen, da das Ziel verfolgt wird, die Immobilie zurück zu bauen und mit einem Neubau zu kompensieren. Mit den laufenden Unterhaltskosten wird der Betrieb bis zum Abverkauf aufrecht erhalten.</p>

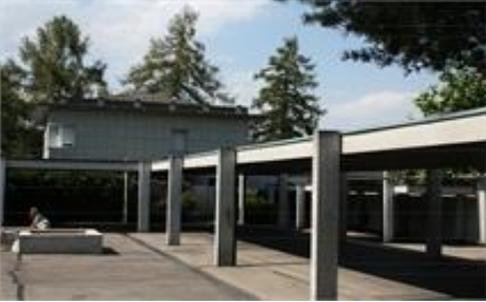
**Bommern SH IV +TH**

<p><b>ZUSTANDSBESCHREIBUNG</b></p> <p><b>AUSSENWÄNDE:</b> Die Fassade ist nicht saniert und weist den ursprünglichen Charakter auf.</p> <p><b>DACH:</b> Das Dach wurde noch nicht saniert.</p> <p><b>ÜBRIGER ROHBAU:</b> Die tragenden Elemente sind in Ordnung. Es sind keine Mängel sichtbar.</p> <p><b>HAUSTECHNIK:</b> Die Haustechnik entspricht der Zeit des Erstellungszeitpunktes und ist nicht mehr aktuell. Die Wärmeerzeugung wurde als einziges Element der Haustechnik erneuert.</p> <p><b>AUSBAU:</b> Alle Beläge und Einbauten weisen starke Gebrauchsspuren auf und sind zu ersetzen.</p> <p><b>BETRIEBSEINRICHTUNG:</b> -</p> <p><b>BETRIEBSAUSRÜSTUNG:</b> -</p> <p><b>UMGEBUNG:</b> Einfach gehaltene Umgebung mit viel Hartflächen. Die Beläge sind</p>	<p>durch Wurzeln stark deformiert. SIA 500: Es gibt keinen Lift und keine IV-WC-Anlagen. Die Öffnungen sind genügend breit vorhanden.</p> <p><b>MASSNAHMEN:</b></p> <p>Keine Sanierungsmassnahmen, da das Ziel verfolgt wird, die Immobilie zurück zu bauen und mit einem Neubau zu kompensieren. Mit den laufenden Unterhaltskosten wird der Betrieb bis zum Abverkauf aufrecht erhalten.</p>

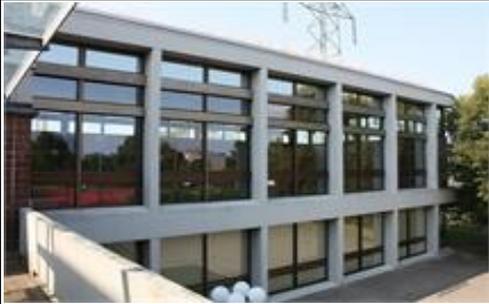
<p><b>ZUSTANDSBESCHREIBUNG</b></p> <p><b>AUSSENWÄNDE:</b> Die Fassade ist noch im Originalzustand. Die grossflächigen Fenster sind starken Beanspruchungen ausgesetzt (Hallenbad und Turnhalle).</p> <p><b>DACH:</b> Das Dach wird noch nicht saniert sein.</p> <p><b>ÜBRIGER ROHBAU:</b> Massivbauweise, tragende Wände mit aufliegenden Decken.</p> <p><b>HAUSTECHNIK:</b> Die Haustechnik entspricht der Zeit des Erstellungszeitpunktes und ist nicht mehr aktuell. Die Wärmeerzeugung wurde als einziges Element der Haustechnik erneuert.</p> <p><b>AUSBAU:</b> Im Hallenbad sind laufend Unterhalt und Sanierungen durchgeführt worden. Der Zustand ist in Ordnung. Die Turnhalle wird laufend unterhalten. Sie ist aber nicht saniert.</p> <p><b>BETRIEBSEINRICHTUNG:</b> -</p> <p><b>BETRIEBSAUSRÜSTUNG:</b> -</p>	<p>-</p> <p><b>UMGEBUNG:</b> -</p> <p><b>SIA 500:</b> Die zwei Geschosse sind über den Aussenbereich erschlossen. Wobei in der Umgebung ein Rampenbauwerk fehlt oder die Distanz sehr weit ist. Behindertengerechte WC-Anlagen fehlen.</p> <p><b>MASSNAHMEN</b></p> <p><b>AUSSENWÄNDE:</b> Ersatz aller Fenster und Dämmen der geschlossenen Bauteile.</p> <p><b>DACH:</b> Neu dämmen und dichten. Die Statik wird nicht angepasst.</p> <p><b>ÜBRIGER ROHBAU:</b> Am Rohbau</p> <p><b>HAUSTECHNIK:</b></p> <p><b>AUSBAU:</b> Erneuerung aller Oberflächen. Budget für m2 Belag inkl. allen Nebenarbeiten: - Boden: 120 CHF - Wand: 40 CHF - Decke: 80 CHF inkl. Anteil akustisch wirkenden Elementen.</p>	<p><b>BETRIEBSEINRICHTUNG:</b> -</p> <p><b>BETRIEBSAUSRÜSTUNG:</b> -</p> <p><b>UMGEBUNG:</b> -</p> <p><b>SIA 500:</b> Es wird ein Lift ausserhalb des beheizten Volumens eingebaut. So wird die obere Innenhofebene sowie das Hallenbad und die Turnhalle zugänglich.</p>

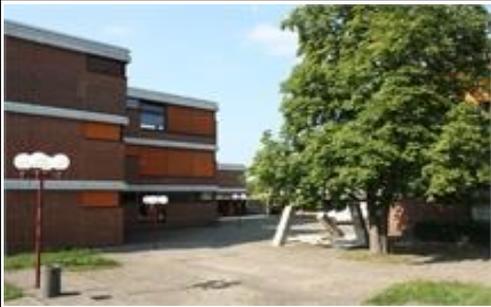
<p><b>ZUSTANDSBESCHREIBUNG:</b></p> <p><b>AUSSENWÄNDE:</b> Die Fassade wurde vor einigen Jahren punktuell innenliegend gedämmt. Optisch ist der Zustand noch in Ordnung. Wasserläufe und Ausblühungen sind ersichtlich.</p> <p><b>DACH:</b> Das Dach wird noch nicht saniert sein.</p> <p><b>ÜBRIGER ROHBAU:</b> Betonstützen mit Unterzügen und aufliegenden Decken. Sehr viel in Beton.</p> <p><b>HAUSTECHNIK:</b> Die Haustechnik entspricht der Zeit des Erstellungszeitpunktes und ist nicht mehr aktuell. Fernwärme aus Haus, Hallenbad und Turnhalle.</p> <p><b>AUSBAU:</b> Alle Beläge und Einbauten weisen starke Gebrauchsspuren auf und sind zu ersetzen.</p> <p><b>BETRIEBSEINRICHTUNG:</b> -</p> <p><b>BETRIEBSAUSRÜSTUNG:</b> -</p> <p><b>UMGEBUNG:</b></p>	<p>Einfach gehaltene Umgebung mit viel Hartflächen und einem Wasserspiel. Seit der Erstellung nicht erneuert.</p> <p><b>SIA 500:</b> Es gibt keinen Lift und keine IV-WC-Anlagen. Die Öffnungen sind genügend breit vorhanden.</p> <p><b>MASSNAHMEN:</b></p> <p>Keine Sanierungsmassnahmen, da das Ziel verfolgt wird, die Immobilie zurück zu bauen und mit einem Neubau zu kompensieren. Mit den laufenden Unterhaltskosten wird der Betrieb bis zum Abverkauf aufrecht erhalten.</p>

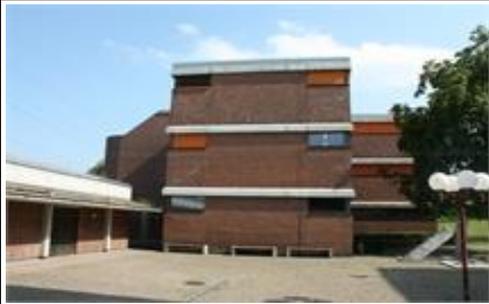
Buechwis SH II

<p><b><u>ZUSTANDSBESCHREIBUNG:</u></b></p> <p><b>AUSSENWÄNDE:</b> Die Fassade wurde vor einigen Jahren punktuell innenliegend gedämmt. Optisch ist der Zustand noch in Ordnung. Wasserläufe und Ausblühungen sind ersichtlich.</p> <p><b>DACH:</b> Das Dach wird noch nicht saniert sein.</p> <p><b>ÜBRIGER ROHBAU:</b> Betonstützen mit Unterzügen und aufliegenden Decken. Sehr viel in Beton.</p> <p><b>HAUSTECHNIK:</b> Die Haustechnik entspricht der Zeit des Erstellungszeitpunktes und ist nicht mehr aktuell. Fernwärme aus Haus, Hallenbad und Turnhalle.</p> <p><b>AUSBAU:</b> Alle Beläge und Einbauten weisen starke Gebrauchsspuren auf und sind zu ersetzen.</p> <p><b>BETRIEBSEINRICHTUNG:</b> -</p> <p><b>BETRIEBSAUSRÜSTUNG:</b> -</p> <p><b>UMGEBUNG:</b></p>	<p>Einfach gehaltene Umgebung mit viel Hartflächen und einem Wasserspiel. Seit der Erstellung nicht erneuert.</p> <p><b>SIA 500:</b> Es gibt keinen Lift und keine IV-WC-Anlagen. Die Öffnungen sind genügend breit vorhanden.</p> <p><b><u>MASSNAHMEN:</u></b></p> <p>Keine Sanierungsmassnahmen, da das Ziel verfolgt wird, die Immobilie zurück zu bauen und mit einem Neubau zu kompensieren. Mit den laufenden Unterhaltskosten wird der Betrieb bis zum Abverkauf aufrecht erhalten.</p>																		
<p><b>BAUJAHR / LETZTE SANIERUNG:</b> 1974</p>																					
<p><b>SITUATION GEM. BAUINVENTAR:</b> nicht erwähnt</p>																					
<p><b>GESCHOSSE UG/OG/DG</b> 1 / 4 / 0</p>																					
<p><b>FUNKTIONEN:</b> Klassen: 8 OS in den SH I+II zusammen</p>																					
<p><b>PUBLIKUMSBEREICH:</b> Schulhaus</p>																					
<p><b>ZUSTANDBEWERTUNG:</b></p>

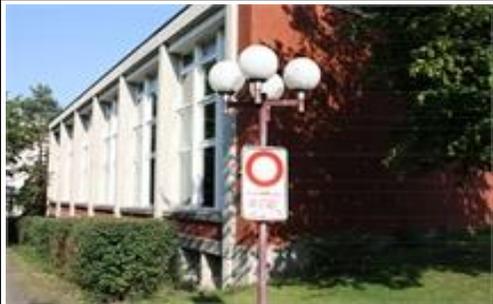
<p><b><u>ZUSTANDBESCHREIBUNG:</u></b></p> <p><b>AUSSENWÄNDE:</b> Die Fassade ist noch im Originalzustand. Optisch ist der Zustand noch in Ordnung. Die Dämmungen sind nicht bekannt.</p> <p><b>DACH:</b> Das Dach wird noch nicht saniert sein.</p> <p><b>ÜBRIGER ROHBAU:</b> Massivbauweise mit tragenden Innenwänden.</p> <p><b>HAUSTECHNIK:</b> Die Haustechnik entspricht der Zeit des Erstellungszeitpunktes und ist nicht mehr aktuell. Fernwärme aus Haus, Hallenbad und Turnhalle.</p> <p><b>AUSBAU:</b> Alle Beläge und Einbauten weisen starke Gebrauchsspuren auf und sind zu ersetzen.</p> <p><b>BETRIEBSEINRICHTUNG:</b> -</p> <p><b>BETRIEBSAUSRÜSTUNG:</b> -</p> <p><b>UMGEBUNG:</b> Einfach gehaltene Umgebung mit viel Hartflächen und einem</p>	<p>Wasserspiel. Seit der Erstellung nicht erneuert. SIA 500: Es gibt keinen Lift und keine IV-WC-Anlagen. Die Öffnungen sind genügend breit vorhanden.</p> <p><b><u>MASSNAHMEN:</u></b></p> <p><b>AUSSENWÄNDE:</b> Massnahmen an der Fassade sind aus energetischer Sicht notwendig. Es ist jedoch nicht klar, ob die Klinkerfassade rückgebaut und neu erstellt wird oder ob im Innenbereich Sanierungen angebracht werden. Die Fenster werden ersetzt.</p> <p><b>DACH:</b> Die Dächer werden bis auf die statischen Elemente rückgebaut und neu gedämmt.</p> <p><b>ÜBRIGER ROHBAU:</b> Das Raumkonzept wird nicht angepasst. Eingriffe erfolgen aus den Lifteinbauten, Einbauten für behindertengerechte Toiletten, Erdbbensicherheitsmassnahmen und Anpassungen aus der Haustechnikerneuerung.</p> <p><b>HAUSTECHNIK:</b> Die Haustechnik wird bis auf die Wärmeerzeugung erneuert. Eine Lüftungsanlage wird eingebaut.</p>	<p>Toilettenanlagen nach SIA 500 sind zu erstellen. Eine Lifthanlage ist zu erstellen.</p> <p><b>AUSBAU:</b> Erneuerung aller Oberflächen. Budget für m2 Belag inkl. allen Nebenarbeiten: - Boden: 120 CHF - Wand: 40 CHF - Decke: 80 CHF inkl. Anteil akustisch wirkenden Elementen</p> <p><b>BETRIEBSEINRICHTUNG:</b> Es sind keine Massnahmen eingeplant.</p> <p><b>BETRIEBSAUSRÜSTUNG:</b> Es sind keine Massnahmen eingeplant.</p> <p><b>UMGEBUNG:</b> Instandstellen und Beläge sanieren.</p> <p><b>SIA 500:</b> Ein Lift wird eingebaut. Behindertengerechte WC's werden eingebaut.</p>

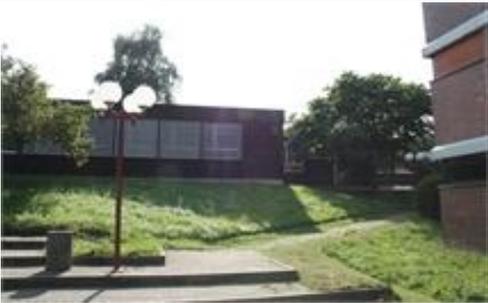
Buechwis Pavillon

<p><b>ZUSTANDSBESCHREIBUNG</b></p> <p><b>AUSSENWÄNDE:</b> Provisorienbau als Holzständer erstellt mit minimalster Dämmung.</p> <p><b>DACH:</b> Zustand und Dämmung unklar. Das Dach ist dicht. Es kann von einer minimalen Dämmung ausgegangen werden.</p> <p><b>ÜBRIGER ROHBAU:</b> Holzständerbau, viele Niveauunterschiede.</p> <p><b>HAUSTECHNIK:</b> Die Haustechnik entspricht der Zeit des Erstellungszeitpunktes und ist nicht mehr aktuell. Fernwärme aus Haus, Hallenbad und Turnhalle.</p> <p><b>AUSBAU:</b> Ein Raum wurde saniert und als Cheminéezimmer erstellt. Die übrigen Zimmer sind sanierungsbedürftig.</p> <p><b>BETRIEBSEINRICHTUNG:</b> -</p> <p><b>BETRIEBSAUSRÜSTUNG:</b> -</p> <p><b>UMGEBUNG:</b> Der Pavillon ist nur über Treppen zu erreichen und einen</p>	<p>Pflastersteinweg der nicht mehr trittfest ist.</p> <p><b>SIA 500:</b> Siehe Umgebung. Der Pavillonbau ist auf drei Etagen organisiert. Es gibt kein IV-WC.</p> <p><b>MASSNAHMEN</b> Keine Sanierungsmassnahmen, da das Ziel verfolgt wird, die Immobilie zurück zu bauen und zu verkaufen. Mit den laufenden Unterhaltskosten den Betrieb bis zum Abverkauf aufrecht erhalten.</p>

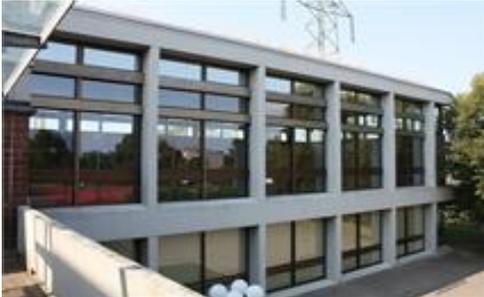
<p><b>ZUSTANDSBESCHREIBUNG</b></p> <p><b>AUSSENWÄNDE:</b> Die Fassade ist noch im Originalzustand. Die grossflächigen Fenster sind starken Beanspruchungen ausgesetzt (Hallenbad und Turnhalle).</p> <p><b>DACH:</b> Das Dach wird noch nicht saniert sein.</p> <p><b>ÜBRIGER ROHBAU:</b> Massivbauweise, tragende Wände mit aufliegenden Decken.</p> <p><b>HAUSTECHNIK:</b> Die Haustechnik entspricht der Zeit des Erstellungszeitpunktes und ist nicht mehr aktuell. Die Wärmeerzeugung wurde als einziges Element der Haustechnik erneuert.</p> <p><b>AUSBAU:</b> Im Hallenbad sind laufend Unterhalt und Sanierungen durchgeführt worden. Der Zustand ist in Ordnung. Die Turnhalle wird laufend unterhalten. Sie ist aber nicht saniert.</p> <p><b>BETRIEBSEINRICHTUNG:</b> -</p> <p><b>BETRIEBSAUSRÜSTUNG:</b></p>	<p>-</p> <p><b>UMGEBUNG:</b> -</p> <p><b>SIA 500:</b> Die zwei Geschosse sind über den Aussenbereich erschlossen. Wobei in der Umgebung ein Rampenbauwerk fehlt oder die Distanz sehr weit ist. Behindertengerechte WC-Anlagen fehlen.</p> <p><b>MASSNAHMEN</b></p> <p>Keine Sanierungsmassnahmen, da das Ziel verfolgt wird, die Immobilie zurück zu bauen und mit einem Neubau zu kompensieren. Mit den laufenden Unterhaltskosten wird der Betrieb bis zum Abverkauf aufrecht erhalten.</p>

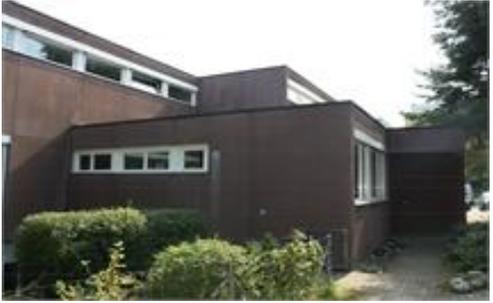
Buechwis Klein SH

<p><b>ZUSTANDSBESCHREIBUNG</b></p> <p><b>AUSSENWÄNDE:</b> Stahlbau mit Betonausfachungen. Keine Dämmungen ersichtlich. Fenster sind nicht saniert.</p> <p><b>DACH:</b> Das Dach ist noch im Originalzustand.</p> <p><b>ÜBRIGER ROHBAU:</b> Stahlbau mit Betonausfachungen. industrieller Charakter.</p> <p><b>HAUSTECHNIK:</b> Fernwärmeanschluss am Schulhaus. Ganze Haustechnik ist veraltet.</p> <p><b>AUSBAU:</b> Minimalster Unterhalt ist laufend getätigt worden, jedoch keine Sanierung. Oberflächen sind abgenutzt.</p> <p><b>BETRIEBSEINRICHTUNG:</b> -</p> <p><b>BETRIEBSAUSRÜSTUNG:</b> -</p> <p><b>UMGEBUNG:</b> Alte Spielgeräte, magere Wiesen und vereinzelter Baumbestand.</p> <p><b>SIA 500:</b></p>	<p>Lift und IV-WC-Anlagen fehlen.</p> <p><b>MASSNAHMEN</b> Keine Sanierungsmassnahmen, da das Ziel verfolgt wird, die Immobilie zurück zu bauen und zu verkaufen. Mit den laufenden Unterhaltskosten den Betrieb bis zum Abverkauf aufrecht erhalten.</p>

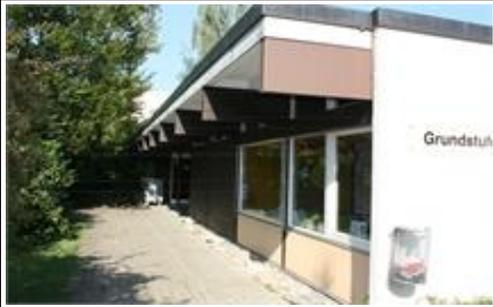
<p><b>ZUSTANDBESCHREIBUNG:</b></p> <p><b>AUSSENWÄNDE:</b> Die Fassade ist noch im Originalzustand. Optisch ist der Zustand noch in Ordnung. Die Dämmungen sind nicht bekannt.</p> <p><b>DACH:</b> Das Dach wird noch nicht saniert sein.</p> <p><b>ÜBRIGER ROHBAU:</b> Holzständerbau. Massive Holzunterzüge auf Stützen aufliegend.</p> <p><b>HAUSTECHNIK:</b> Die Haustechnik entspricht der Zeit des Erstellungszeitpunktes und ist nicht mehr aktuell. Fernwärme aus Haus, Hallenbad und Turnhalle.</p> <p><b>AUSBAU:</b> Alle Beläge und Einbauten weisen starke Gebrauchsspuren auf und sind zu ersetzen.</p> <p><b>BETRIEBSEINRICHTUNG:</b> -</p> <p><b>BETRIEBSAUSRÜSTUNG:</b> -</p> <p><b>UMGEBUNG:</b> Einfach gehaltene Umgebung mit</p>	<p>viel Rasen. Alte Spielgeräte.</p> <p><b>MASSNAHMEN:</b></p> <p>Keine Sanierungsmassnahmen, da das Ziel verfolgt wird, die Immobilie zurück zu bauen und zu verkaufen.</p> <p>Mit den laufenden Unterhaltskosten den Betrieb bis zum Abverkauf aufrecht erhalten.</p>

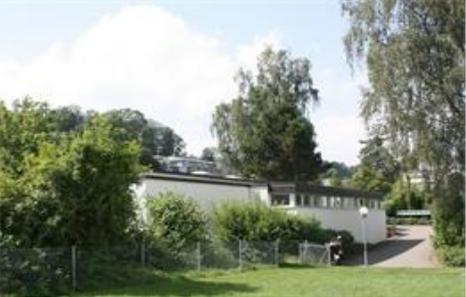
<p><b>ZUSTANDBESCHREIBUNG:</b></p> <p><b>AUSSENWÄNDE:</b> Die Fassade ist noch im Originalzustand. Die Dämmungen sind nicht bekannt. Risse sind sichtbar. Die Fenster sind veraltet.</p> <p><b>DACH:</b> Das Dach wird noch nicht saniert sein.</p> <p><b>ÜBRIGER ROHBAU:</b> Massivbau, das Gebäude gliedert sich auf 3 Ebenen.</p> <p><b>HAUSTECHNIK:</b> Die Haustechnik entspricht der Zeit des Erstellungszeitpunktes und ist nicht mehr aktuell. Fernwärme Anschluss bei den umliegenden Wohnhäusern.</p> <p><b>AUSBAU:</b> Alle Beläge und Einbauten weisen starke Gebrauchsspuren auf und sind zu ersetzen.</p> <p><b>BETRIEBSEINRICHTUNG:</b> -</p> <p><b>BETRIEBSAUSRÜSTUNG:</b> -</p> <p><b>UMGEBUNG:</b> Einfach gehaltene Umgebung mit viel Grünflächen. Alte und neuere</p>	<p>Spielgeräte.</p> <p><b>MASSNAHMEN:</b></p> <p>Keine Sanierungsmassnahmen, da das Ziel verfolgt wird, die Immobilie zurück zu bauen und zu verkaufen. Mit den laufenden Unterhaltskosten den Betrieb bis zum Abverkauf aufrecht erhalten.</p>

<p><b>BAUJAHR / LETZTE SANIERUNG:</b></p>					
<p>1976</p>					
<p><b>SITUATION GEM. BAUINVENTAR:</b></p>					
<p>nicht erwähnt</p>					
<p><b>GESCHOSSE UG/OG/DG</b></p>					
<p>0 / 1 / 0</p>					
<p><b>FUNKTIONEN:</b></p>					
<p>Kindergarten</p>					
<p><b>PUBLIKUMSBEREICH:</b></p>					
<p>öffentlich</p>					
<p><b>ZUSTANDBEWERTUNG:</b></p>					
<table border="1"> <tr> <td>AUSSENWÄNDE</td> <td>C</td> </tr> </table>	AUSSENWÄNDE	C			
AUSSENWÄNDE	C				
<table border="1"> <tr> <td>DACH</td> <td>C</td> </tr> </table>	DACH	C			
DACH	C				
<table border="1"> <tr> <td>ÜBRIGER ROHBAU</td> <td>B</td> </tr> </table>	ÜBRIGER ROHBAU	B			
ÜBRIGER ROHBAU	B				
<table border="1"> <tr> <td>HAUSTECHNIK</td> <td>C/?</td> </tr> </table>	HAUSTECHNIK	C/?			
HAUSTECHNIK	C/?				
<table border="1"> <tr> <td>AUSBAU</td> <td>C</td> </tr> </table>	AUSBAU	C			
AUSBAU	C				
<table border="1"> <tr> <td>BETRIEBSEINRICHTUNG</td> <td>C</td> </tr> </table>	BETRIEBSEINRICHTUNG	C

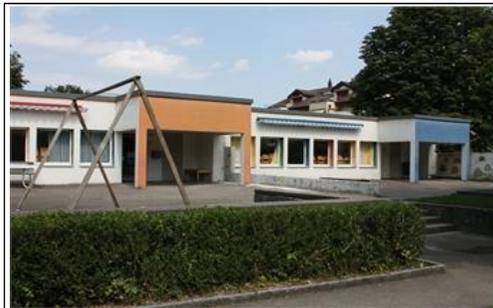
<b>BAUJAHR / LETZTE SANIERUNG:</b>	
1973	
<b>SITUATION GEM. BAUINVENTAR:</b>	
nicht erwähnt	
<b>GESCHOSSE UG/OG/DG</b>	
1 / 1 / 0	
<b>FUNKTIONEN:</b>	
Kindergarten / Luftschutzkeller	
<b>PUBLIKUMSBEREICH:</b>	
öffentlich	
<b>ZUSTANDBEWERTUNG:</b>	
AUSSENWÄNDE	C
DACH	C
ÜBRIGER ROHBAU	B
HAUSTECHNIK	C/?
AUSBAU	C
BETRIEBSEINRICHTUNG	C
BETRIEBSAUSRÜSTUNG	C
UMGEBUNG	B
SIA 500	B

Keine Sanierungsmassnahmen, da das Ziel verfolgt wird, die Immobilie zurück zu bauen und zu verkaufen. Mit den laufenden Unterhaltskosten den Betrieb bis zum Abverkauf aufrecht erhalten.

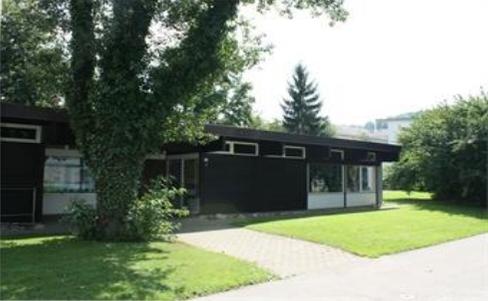
<p><b><u>ZUSTANDBESCHREIBUNG:</u></b></p> <p><b>AUSSENWÄNDE:</b> Die Fassade ist noch im Originalzustand. Optisch ist der Zustand noch in Ordnung. Die Dämmungen sind nicht bekannt.</p> <p><b>DACH:</b> Das Dach wird noch nicht saniert sein.</p> <p><b>ÜBRIGER ROHBAU:</b> Holzständerbau. Massive Holzunterzüge auf Stützen aufliegend.</p> <p><b>HAUSTECHNIK:</b> Die Haustechnik entspricht der Zeit des Erstellungszeitpunktes und ist nicht mehr aktuell.</p> <p><b>AUSBAU:</b> Alle Beläge und Einbauten weisen starke Gebrauchsspuren auf und sind zu ersetzen.</p> <p><b>BETRIEBSEINRICHTUNG:</b> -</p> <p><b>BETRIEBSAUSRÜSTUNG:</b> -</p> <p><b>UMGEBUNG:</b> Einfach gehaltene Umgebung mit viel Rasen. Alte Spielgeräte.</p>	<p><b><u>MASSNAHMEN:</u></b></p> <p>Keine Sanierungsmassnahmen, da das Ziel verfolgt wird, die Immobilie zurück zu bauen und zu verkaufen. Mit den laufenden Unterhaltskosten den Betrieb bis zum Abverkauf aufrecht erhalten.</p>

<p><b>BAUJAHR / LETZTE SANIERUNG:</b></p>					
<p>1974</p>					
<p><b>SITUATION GEM. BAUINVENTAR:</b></p>					
<p>nicht erwähnt</p>					
<p><b>GESCHOSSE UG/OG/DG</b></p>					
<p>0 / 1 / 0</p>					
<p><b>FUNKTIONEN:</b></p>					
<p>Kindergarten</p>					
<p><b>PUBLIKUMSBEREICH:</b></p>					
<p>öffentlich</p>					
<p><b>ZUSTANDBEWERTUNG:</b></p>					
<table border="1"> <tr> <td>AUSSENWÄNDE</td> <td>C</td> </tr> </table>	AUSSENWÄNDE	C			
AUSSENWÄNDE	C				
<table border="1"> <tr> <td>DACH</td> <td>C</td> </tr> </table>	DACH	C			
DACH	C				
<table border="1"> <tr> <td>ÜBRIGER ROHBAU</td> <td>B</td> </tr> </table>	ÜBRIGER ROHBAU	B			
ÜBRIGER ROHBAU	B				
<table border="1"> <tr> <td>HAUSTECHNIK</td> <td>C</td> </tr> </table>	HAUSTECHNIK	C			
HAUSTECHNIK	C				
<table border="1"> <tr> <td>AUSBAU</td> <td>C</td> </tr> </table>	AUSBAU	C			
AUSBAU	C				
<table border="1"> <tr> <td>BETRIEBSEINRICHTUNG</td> <td>C</td> </tr> </table>	BETRIEBSEINRICHTUNG	C
