# SCHULE FÄLLANDEN

IMMOBILIENSTRATEGIE  
IM AUFTRAG DER SCHULGEMEINDE FÄLLANDEN

JULI/ OKTOBER 2013

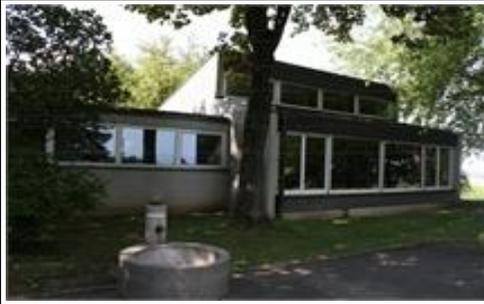
<p><b>ZUSTANDBESCHREIBUNG:</b></p> <p><b>AUSSENWÄNDE:</b> Die Fassade ist noch im Originalzustand. Die Dämmungen sind nicht bekannt.</p> <p><b>DACH:</b> Das Dach wird noch nicht saniert sein.</p> <p><b>ÜBRIGER ROHBAU:</b> Massivbau.</p> <p><b>HAUSTECHNIK:</b> Die Haustechnik entspricht der Zeit des Erstellungszeitpunktes und ist nicht mehr aktuell. Fernwärme Anschluss bei den umliegenden Wohnhäusern.</p> <p><b>AUSBAU:</b> Alle Beläge und Einbauten weisen starke Gebrauchsspuren auf und sind zu ersetzen.</p> <p><b>BETRIEBSEINRICHTUNG:</b> -</p> <p><b>BETRIEBSAUSRÜSTUNG:</b> -</p> <p><b>UMGEBUNG:</b> Einfach gehaltene Umgebung mit viel Rasen. Alte und neuere Spielgeräte.</p>	<p><b>MASSNAHMEN:</b></p> <p>Keine Sanierungsmassnahmen, da das Ziel verfolgt wird, die Immobilie zurück zu bauen und zu verkaufen. Mit den laufenden Unterhaltskosten den Betrieb bis zum Abverkauf aufrecht erhalten.</p>

<p><b>BAUJAHR / LETZTE SANIERUNG:</b></p>					
<p>1966</p>					
<p><b>SITUATION GEM. BAUINVENTAR:</b></p>					
<p>nicht erwähnt</p>					
<p><b>GESCHOSSE UG/OG/DG</b></p>					
<p>0 / 1 / 0</p>					
<p><b>FUNKTIONEN:</b></p>					
<p>Kindergarten</p>					
<p><b>PUBLIKUMSBEREICH:</b></p>					
<p>öffentlich</p>					
<p><b>ZUSTANDBEWERTUNG:</b></p>					
<table border="1"> <tr> <td>AUSSENWÄNDE</td> <td>C</td> </tr> </table>	AUSSENWÄNDE	C			
AUSSENWÄNDE	C				
<table border="1"> <tr> <td>DACH</td> <td>C</td> </tr> </table>	DACH	C			
DACH	C				
<table border="1"> <tr> <td>ÜBRIGER ROHBAU</td> <td>B</td> </tr> </table>	ÜBRIGER ROHBAU	B			
ÜBRIGER ROHBAU	B				
<table border="1"> <tr> <td>HAUSTECHNIK</td> <td>C/A</td> </tr> </table>	HAUSTECHNIK	C/A			
HAUSTECHNIK	C/A				
<table border="1"> <tr> <td>AUSBAU</td> <td>C</td> </tr> </table>	AUSBAU	C			
AUSBAU	C				
<table border="1"> <tr> <td>BETRIEBSEINRICHTUNG</td> <td>C</td> </tr> </table>	BETRIEBSEINRICHTUNG	C

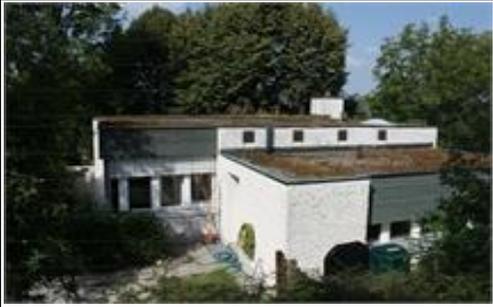
<p><b>ZUSTANDBESCHREIBUNG:</b></p> <p>Das Haus Paffenstein konnte nicht besichtigt werden, da es zur Zeit extern vermietet wird. Es ist anzunehmen, dass ein erheblicher Investitionsbedarf besteht, um ein energetisch besseren Zustand zu erreichen.</p> <p>Die SIA 500 wird mit grösster Wahrscheinlichkeit nicht erfüllt.</p> <p><b>MASSNAHMEN:</b></p> <p>Keine Sanierungsmassnahmen, da das Ziel verfolgt wird, die Immobilie zurück zu bauen und zu verkaufen. Mit den laufenden Unterhaltskosten den Betrieb bis zum Abverkauf aufrecht erhalten.</p>				
<p><b>BAUJAHR / LETZTE SANIERUNG:</b></p>					
<p>1973</p>					
<p><b>SITUATION GEM. BAUINVENTAR:</b></p>					
<p>nicht erwähnt</p>					
<p><b>GESCHOSSE UG/OG/DG</b></p>					
<p>1 / 1 / 0</p>					
<p><b>FUNKTIONEN:</b></p>					
<p>extern Vermietet, Büro</p>					
<p><b>PUBLIKUMSBEREICH:</b></p>					
<p>extern Vermietet</p>					
<p><b>ZUSTANDBEWERTUNG:</b></p>

<table border="1"> <tr> <td>AUSSENWÄNDE</td> <td>C</td> </tr> </table>	AUSSENWÄNDE	C			
AUSSENWÄNDE	C				
<table border="1"> <tr> <td>DACH</td> <td>C</td> </tr> </table>	DACH	C			
DACH	C				
<table border="1"> <tr> <td>ÜBRIGER ROHBAU</td> <td>B</td> </tr> </table>	ÜBRIGER ROHBAU	B			
ÜBRIGER ROHBAU	B				
<table border="1"> <tr> <td>HAUSTECHNIK</td> <td>C</td> </tr> </table>	HAUSTECHNIK	C			
HAUSTECHNIK	C				
<table border="1"> <tr> <td>AUSBAU</td> <td>C</td> </tr> </table>	AUSBAU	C			
AUSBAU	C				
<table border="1"> <tr> <td>BETRIEBSEINRICHTUNG</td> <td>C</td> </tr> </table>	BETRIEBSEINRICHTUNG	C			
BETRIEBSEINRICHTUNG	C				
<table border="1"> <tr> <td>BETRIEBSAUSRÜSTUNG</td> <td>C</td> </tr> </table>	BETRIEBSAUSRÜSTUNG	C			
BETRIEBSAUSRÜSTUNG	C				
<table border="1"> <tr> <td>UMGEBUNG</td> <td>B</td> </tr> </table>	UMGEBUNG	B			
UMGEBUNG	B				
<table border="1"> <tr> <td>SIA 500</td> <td>B</td> </tr> </table>	SIA 500	B

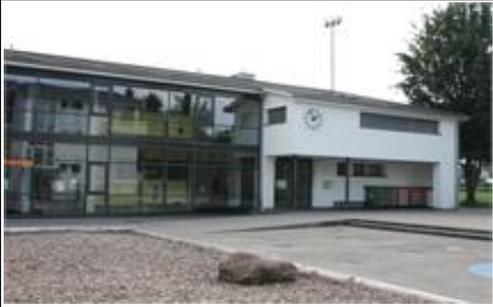
**Lätten SH A**

<p><b><u>ZUSTANDSBESCHREIBUNG</u></b></p> <p><b>AUSSENWÄNDE:</b> Sind mit den Umbaumaßnahmen modernisiert worden.</p> <p><b>DACH:</b> Ist mit den Umbaumaßnahmen modernisiert worden.</p> <p><b>ÜBRIGER ROHBAU:</b> Die Anlage wurde saniert. Es besteht Handlungsbedarf im Bezug auf Erdbebensicherheit und Altlastensanierung.</p> <p><b>HAUSTECHNIK:</b> Der Zustand ist saniert.</p> <p><b>AUSBAU:</b> Ist mit den Umbaumaßnahmen modernisiert worden.</p> <p><b>BETRIEBSEINRICHTUNG:</b> Ist mit den Umbaumaßnahmen modernisiert worden.</p> <p><b>BETRIEBSAUSRÜSTUNG:</b> Ist mit den Umbaumaßnahmen modernisiert worden.</p> <p><b>UMGEBUNG:</b> Die Umgebung ist mit der Sanierung aufgefrischt worden.</p> <p><b>SIA 500:</b> Es besteht Handlungsbedarf im</p>	<p>Bezug auf Behindertengerechtigkeit.</p> <p><b><u>MASSNAHMEN</u></b></p> <p><b>AUSSENWÄNDE:</b> Die Fassaden werden frisch gestrichen.</p> <p><b>DACH:</b> Es sind keine Massnahmen eingeplant.</p> <p><b>ÜBRIGER ROHBAU:</b> An der Tragkonstruktion wird nichts verändert. Das Raumkonzept wird nicht angepasst. Eingriffe erfolgen aus den Liffeinbauten, Einbauten für behindertengerechte Toiletten, Erdbebensicherheitsmassnahmen.</p> <p><b>HAUSTECHNIK:</b> Die Haustechnik wird nicht angepasst. Toilettenanlagen nach SIA 500 sind einzubauen. Einen Lift ist einzubauen.</p> <p><b>AUSBAU:</b> Die Schulanlage Lätten ist in einem sanierten Zustand. Es sind Anpassungen im Bereich der Einbauten für die Behindertengerechtigkeit (WC-Anlagen / Liffeinbau) und Erdbebensicherheit eingeplant sowie um die Oberflächen aufzufrischen (streichen).</p>	<p><b>BETRIEBSEINRICHTUNG:</b> Es sind keine Massnahmen eingeplant.</p> <p><b>BETRIEBSAUSRÜSTUNG:</b> Es sind keine Massnahmen eingeplant.</p> <p><b>UMGEBUNG:</b> Instandstellen und Beläge sanieren.</p> <p><b>SIA 500:</b> Es muss ein Lift sowie Behindertengerechte Toiletten eingebaut werden.</p>

<p><b>BAUJAHR / LETZTE SANIERUNG:</b></p>					
<p>1961 / 2003</p>					
<p><b>SITUATION GEM. BAUINVENTAR:</b></p>					
<p>nicht erwähnt</p>					
<p><b>GESCHOSSE UG/OG/DG</b></p>					
<p>1 / 2 / 0</p>					
<p><b>FUNKTIONEN:</b></p>					
<p>12 Klassen: 6U, 6M mit dem SH B zusammen</p>					
<p><b>PUBLIKUMSBEREICH:</b></p>					
<p>Schulhaus</p>					
<p><b>ZUSTANDBEWERTUNG:</b></p>					
<table border="1"> <tr> <td>AUSSENWÄNDE</td> <td>A</td> </tr> </table>	AUSSENWÄNDE	A			
AUSSENWÄNDE	A				
<table border="1"> <tr> <td>DACH</td> <td>A</td> </tr> </table>	DACH	A			
DACH	A				
<table border="1"> <tr> <td>ÜBRIGER ROHBAU</td> <td>A</td> </tr> </table>	ÜBRIGER ROHBAU	A			
ÜBRIGER ROHBAU	A				
<table border="1"> <tr> <td>HAUSTECHNIK</td> <td>A</td> </tr> </table>	HAUSTECHNIK	A			
HAUSTECHNIK	A				
<table border="1"> <tr> <td>AUSBAU</td> <td>A</td> </tr> </table>	AUSBAU	A			
AUSBAU	A				
<table border="1"> <tr> <td>BETRIEBSEINRICHTUNG</td> <td>A</td> </tr> </table>	BETRIEBSEINRICHTUNG	A

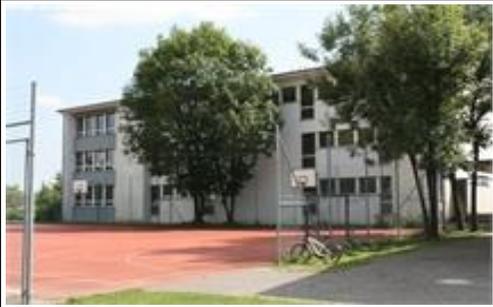
<p><b>ZUSTANDSBESCHREIBUNG</b></p> <p><b>AUSSENWÄNDE:</b> Sind mit den Umbaumaßnahmen modernisiert worden.</p> <p><b>DACH:</b> Ist mit den Umbaumaßnahmen modernisiert worden.</p> <p><b>ÜBRIGER ROHBAU:</b> Die Anlage wurde saniert. Es besteht Handlungsbedarf im Bezug auf Erdbebensicherheit und Altlastensanierung.</p> <p><b>HAUSTECHNIK:</b> Der Zustand ist saniert.</p> <p><b>AUSBAU:</b> Ist mit den Umbaumaßnahmen modernisiert worden.</p> <p><b>BETRIEBSEINRICHTUNG:</b> Ist mit den Umbaumaßnahmen modernisiert worden.</p> <p><b>BETRIEBSAUSRÜSTUNG:</b> Ist mit den Umbaumaßnahmen modernisiert worden.</p> <p><b>UMGEBUNG:</b> Die Umgebung ist mit der Sanierung aufgefrischt worden.</p> <p><b>SIA 500:</b> Es besteht Handlungsbedarf im</p>	<p>Bezug auf Behindertengerechtigkeit.</p> <p><b>MASSNAHMEN</b></p> <p><b>AUSSENWÄNDE:</b> Die Fassaden werden frisch gestrichen.</p> <p><b>DACH:</b> Es sind keine Massnahmen eingeplant.</p> <p><b>ÜBRIGER ROHBAU:</b> An der Tragkonstruktion wird nichts verändert. Das Raumkonzept wird nicht angepasst. Eingriffe erfolgen aus den Lifteinbauten, Einbauten für behindertengerechte Toiletten, Erdbebensicherheitsmassnahmen</p> <p><b>HAUSTECHNIK:</b> Die Haustechnik wird nicht angepasst. Toilettenanlagen nach SIA 500 sind einzubauen Ein Lift ist einzubauen.</p> <p><b>AUSBAU:</b> Die Schulanlage Lätten ist in einem sanierten Zustand. Es sind Anpassungen im Bereich der Einbauten für die Behindertengerechtigkeit (WC-Anlagen / Lifteinbau) und Erdbebensicherheit eingeplant sowie um die Oberflächen aufzufrischen (streichen).</p> <p><b>BETRIEBSEINRICHTUNG:</b> Es sind keine Massnahmen</p>	<p>eingeplant.</p> <p><b>BETRIEBSAUSRÜSTUNG:</b> Es sind keine Massnahmen eingeplant.</p> <p><b>UMGEBUNG:</b> Instandstellen und Beläge sanieren.</p> <p><b>SIA 500:</b> Es müssen ein Lift sowie behindertengerechte Toiletten eingebaut werden.</p>

<p><b>BAUJAHR / LETZTE SANIERUNG:</b></p>			
<p>1971 / 2004</p>			
<p><b>SITUATION GEM. BAUINVENTAR:</b></p>			
<p>nicht erwähnt</p>			
<p><b>GESCHOSSE UG/OG/DG</b></p>			
<p>1 / 3 / 0</p>			
<p><b>FUNKTIONEN:</b></p>			
<p>12 Klassen: 6U, 6M mit dem SH A zusammen</p>			
<p><b>PUBLIKUMSBEREICH:</b></p>			
<p>Schulhaus</p>			
<p><b>ZUSTANDSBEWERTUNG:</b></p>			
<p>AUSSENWÄNDE</p>	<p>A</p>		
<p>DACH</p>	<p>A</p>		
<p>ÜBRIGER ROHBAU</p>	<p>A</p>		
<p>HAUSTECHNIK</p>	<p>A</p>		
<p>AUSBAU</p>	<p>A</p>		
<p>BETRIEBSEINRICHTUNG</p>	<p>A</p>		
<p>BETRIEBSAUSRÜSTUNG</p>	<p>A</p>		
<p>UMGEBUNG</p>	<p>A</p>		
<p>SIA 500</p>	<p>C</p>

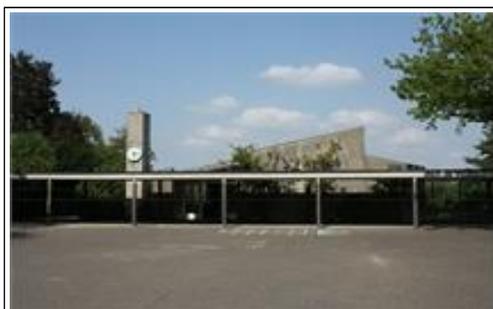
**Bommern SH II**

<b>BAUJAHR / LETZTE SANIERUNG:</b>	
1961	
<b>SITUATION GEM. BAUINVENTAR:</b>	
nicht erwähnt	
<b>GESCHOSSE UG/OG/DG</b>	
1 / 1 / 0	
<b>FUNKTIONEN:</b>	
7 Klassen: 3U, 4M (SH I+II+III zusammen)	
<b>PUBLIKUMSBEREICH:</b>	
Schulhaus	
<b>ZUSTANDBEWERTUNG:</b>	
AUSSENWÄNDE	C
DACH	C
ÜBRIGER ROHBAU	B
HAUSTECHNIK	C/A
AUSBAU	C
BETRIEBSEINRICHTUNG	C
BETRIEBSAUSRÜSTUNG	C
UMGEBUNG	B
SIA 500	C

**ÜBRIGER ROHBAU:**  
Die tragenden Elemente sind in Ordnung. Es sind keine Mängel sichtbar.

Keine Sanierungsmassnahmen, da das Ziel verfolgt wird, die Immobilie zurück zu bauen und mit einem Neubau zu kompensieren. Mit den laufenden Unterhaltskosten wird der Betrieb bis zum Abverkauf aufrecht erhalten.

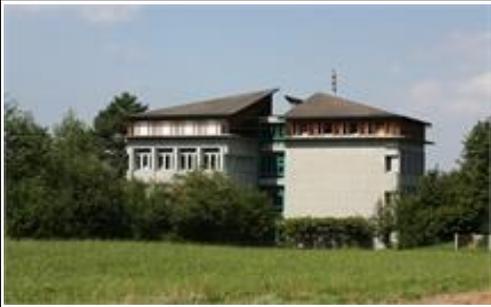
**Bommern SH III**

<p><b>ZUSTANDSBESCHREIBUNG:</b></p> <p><b>AUSSENWÄNDE:</b> Die Fassade wurde vor etwa 20 Jahren gedämmt und mit Naturstein verkleidet. Optisch ist der Zustand noch in Ordnung.</p> <p><b>DACH:</b> Das Dach wurde mit der Aufstockung vor über 20 Jahren neu gemacht.</p> <p><b>ÜBRIGER ROHBAU:</b> Die tragenden Elemente sind in Ordnung. Es sind keine Mängel sichtbar.</p> <p><b>HAUSTECHNIK:</b> Die Haustechnik entspricht der Zeit des Erstellungszeitpunktes und ist nicht mehr aktuell. Die Wärmeerzeugung wurde als einziges Element der Haustechnik erneuert.</p> <p><b>AUSBAU:</b> Alle Beläge und Einbauten weisen starke Gebrauchsspuren auf und sind zu ersetzen.</p> <p><b>BETRIEBSEINRICHTUNG:</b> -</p> <p><b>BETRIEBSAUSRÜSTUNG:</b></p>	<p>-</p> <p><b>UMGEBUNG:</b> Einfach gehaltene Umgebung mit viel Hartflächen und einem Wasserspiel. Seit der Erstellung nicht erneuert. SIA 500: Es gibt keinen Lift und keine IV-WC-Anlagen. Die Öffnungen sind genügend breit vorhanden.</p> <p><b>MASSNAHMEN:</b></p> <p>Keine Sanierungsmassnahmen, da das Ziel verfolgt wird, die Immobilie zurück zu bauen und mit einem Neubau zu kompensieren. Mit den laufenden Unterhaltskosten wird der Betrieb bis zum Abverkauf aufrecht erhalten.</p>

<b>BAUJAHR / LETZTE SANIERUNG:</b>				
1971 / 199X				
<b>SITUATION GEM. BAUINVENTAR:</b>				
nicht erwähnt				
<b>GESCHOSSE UG/OG/DG</b>				
1 / 3 / 1				
<b>FUNKTIONEN:</b>				
7 Klassen: 3U, 4M (SH I+II+III zusammen)				
<b>PUBLIKUMSBEREICH:</b>				
Schulhaus				
<b>ZUSTANDBEWERTUNG:</b>				
AUSSENWÄNDE	B			
DACH	B			
ÜBRIGER ROHBAU	B			
HAUSTECHNIK	C/A			
AUSBAU	B			
BETRIEBSEINRICHTUNG	C			
BETRIEBSAUSRÜSTUNG	C			
UMGEBUNG	B			
SIA 500	C

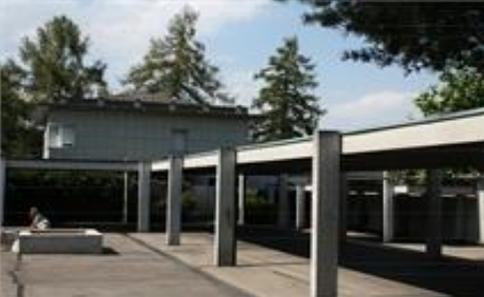
**Bommern SH IV +TH**

<p><b>ZUSTANDSBESCHREIBUNG</b></p> <p><b>AUSSENWÄNDE:</b> Die Fassade ist nicht saniert und weist den ursprünglichen Charakter auf.</p> <p><b>DACH:</b> Das Dach wurde noch nicht saniert.</p> <p><b>ÜBRIGER ROHBAU:</b> Die tragenden Elemente sind in Ordnung. Es sind keine Mängel sichtbar.</p> <p><b>HAUSTECHNIK:</b> Die Haustechnik entspricht der Zeit des Erstellungszeitpunktes und ist nicht mehr aktuell. Die Wärmeerzeugung wurde als einziges Element der Haustechnik erneuert.</p> <p><b>AUSBAU:</b> Alle Beläge und Einbauten weisen starke Gebrauchsspuren auf und sind zu ersetzen.</p> <p><b>BETRIEBSEINRICHTUNG:</b> -</p> <p><b>BETRIEBSAUSRÜSTUNG:</b> -</p> <p><b>UMGEBUNG:</b> Einfach gehaltene Umgebung mit viel Hartflächen. Die Beläge sind</p>	<p>durch Wurzeln stark deformiert. SIA 500: Es gibt keinen Lift und keine IV-WC-Anlagen. Die Öffnungen sind genügend breit vorhanden.</p> <p><b>MASSNAHMEN:</b></p> <p>Keine Sanierungsmassnahmen, da das Ziel verfolgt wird, die Immobilie zurück zu bauen und mit einem Neubau zu kompensieren. Mit den laufenden Unterhaltskosten wird der Betrieb bis zum Abverkauf aufrecht erhalten.</p>

<p><b>BAUJAHR / LETZTE SANIERUNG:</b></p>			
<p>1971</p>			
<p><b>SITUATION GEM. BAUINVENTAR:</b></p>			
<p>nicht erwähnt</p>			
<p><b>GESCHOSSE UG/OG/DG</b></p>			
<p>1 / 1 / 0</p>			
<p><b>FUNKTIONEN:</b></p>			
<p>Turnhalle und Abwartswohnug (wird nicht betrachtet)</p>			
<p><b>PUBLIKUMSBEREICH:</b></p>			
<p>Turnhalle</p>			
<p><b>ZUSTANDBEWERTUNG:</b></p>			
<p>AUSSENWÄNDE</p>	<p>C</p>		
<p>DACH</p>	<p>C</p>		
<p>ÜBRIGER ROHBAU</p>	<p>B</p>		
<p>HAUSTECHNIK</p>	<p>C/A</p>		
<p>AUSBAU</p>	<p>C</p>		
<p>BETRIEBSEINRICHTUNG</p>	<p>C</p>		
<p>BETRIEBSAUSRÜSTUNG</p>	<p>C</p>		
<p>UMGEBUNG</p>	<p>B</p>		
<p>SIA 500</p>	<p>C</p>

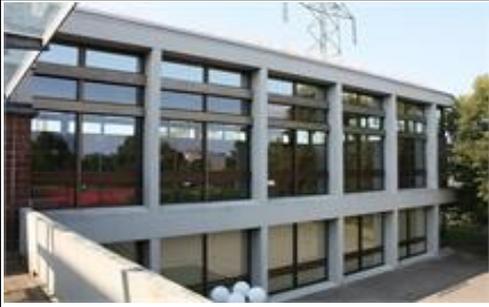
<p><b>ZUSTANDSBESCHREIBUNG</b></p> <p><b>AUSSENWÄNDE:</b> Die Fassade ist noch im Originalzustand. Die grossflächigen Fenster sind starken Beanspruchungen ausgesetzt (Hallenbad und Turnhalle).</p> <p><b>DACH:</b> Das Dach wird noch nicht saniert sein.</p> <p><b>ÜBRIGER ROHBAU:</b> Massivbauweise, tragende Wände mit aufliegenden Decken.</p> <p><b>HAUSTECHNIK:</b> Die Haustechnik entspricht der Zeit des Erstellungszeitpunktes und ist nicht mehr aktuell. Die Wärmeerzeugung wurde als einziges Element der Haustechnik erneuert.</p> <p><b>AUSBAU:</b> Im Hallenbad sind laufend Unterhalt und Sanierungen durchgeführt worden. Der Zustand ist in Ordnung. Die Turnhalle wird laufend unterhalten. Sie ist aber nicht saniert.</p> <p><b>BETRIEBSEINRICHTUNG:</b> -</p> <p><b>BETRIEBSAUSRÜSTUNG:</b> -</p>	<p>-</p> <p><b>UMGEBUNG:</b> -</p> <p><b>SIA 500:</b> Die zwei Geschosse sind über den Aussenbereich erschlossen. Wobei in der Umgebung ein Rampenbauwerk fehlt oder die Distanz sehr weit ist. Behindertengerechte WC-Anlagen fehlen.</p> <p><b>MASSNAHMEN</b></p> <p><b>AUSSENWÄNDE:</b> Ersatz aller Fenster und Dämmen der geschlossenen Bauteile.</p> <p><b>DACH:</b> Neu dämmen und dichten. Die Statik wird nicht angepasst.</p> <p><b>ÜBRIGER ROHBAU:</b> Am Rohbau</p> <p><b>HAUSTECHNIK:</b></p> <p><b>AUSBAU:</b> Erneuerung aller Oberflächen. Budget für m2 Belag inkl. allen Nebenarbeiten: - Boden: 120 CHF - Wand: 40 CHF - Decke: 80 CHF inkl. Anteil akustisch wirkenden Elementen.</p>	<p><b>BETRIEBSEINRICHTUNG:</b> -</p> <p><b>BETRIEBSAUSRÜSTUNG:</b> -</p> <p><b>UMGEBUNG:</b> -</p> <p><b>SIA 500:</b> Es wird ein Lift ausserhalb des beheizten Volumens eingebaut. So wird die obere Innenhofebene sowie das Hallenbad und die Turnhalle zugänglich.</p>

<b>BAUJAHR / LETZTE SANIERUNG:</b>				
1974				
<b>SITUATION GEM. BAUINVENTAR:</b>				
nicht erwähnt				
<b>GESCHOSSE UG/OG/DG</b>				
1 / 1 / 0				
<b>FUNKTIONEN:</b>				
Hallenbad, Turnhalle, Lehrerzimmer, Mehrzweckraum				
<b>PUBLIKUMSBEREICH:</b>				
Schulhaus, Sportgebäude				
<b>ZUSTANDBEWERTUNG:</b>				
AUSSENWÄNDE	B-C			
DACH	B			
ÜBRIGER ROHBAU	A			
HAUSTECHNIK	C/A			
AUSBAU	C			
BETRIEBSEINRICHTUNG	C			
BETRIEBSAUSRÜSTUNG	C			
UMGEBUNG	B			
SIA 500	C

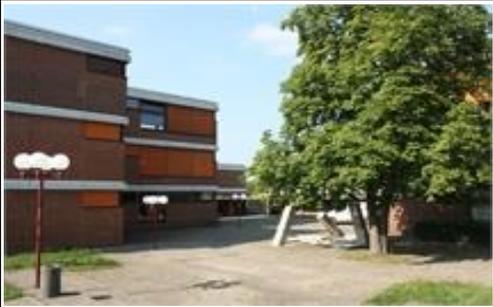
<p><b><u>ZUSTANDSBESCHREIBUNG:</u></b></p> <p><b>AUSSENWÄNDE:</b> Die Fassade wurde vor einigen Jahren punktuell innenliegend gedämmt. Optisch ist der Zustand noch in Ordnung. Wasserläufe und Ausblühungen sind ersichtlich.</p> <p><b>DACH:</b> Das Dach wird noch nicht saniert sein.</p> <p><b>ÜBRIGER ROHBAU:</b> Betonstützen mit Unterzügen und aufliegenden Decken. Sehr viel in Beton.</p> <p><b>HAUSTECHNIK:</b> Die Haustechnik entspricht der Zeit des Erstellungszeitpunktes und ist nicht mehr aktuell. Fernwärme aus Haus, Hallenbad und Turnhalle.</p> <p><b>AUSBAU:</b> Alle Beläge und Einbauten weisen starke Gebrauchsspuren auf und sind zu ersetzen.</p> <p><b>BETRIEBSEINRICHTUNG:</b> -</p> <p><b>BETRIEBSAUSRÜSTUNG:</b> -</p> <p><b>UMGEBUNG:</b></p>	<p>Einfach gehaltene Umgebung mit viel Hartflächen und einem Wasserspiel. Seit der Erstellung nicht erneuert.</p> <p><b>SIA 500:</b> Es gibt keinen Lift und keine IV-WC-Anlagen. Die Öffnungen sind genügend breit vorhanden.</p> <p><b><u>MASSNAHMEN:</u></b></p> <p>Keine Sanierungsmassnahmen, da das Ziel verfolgt wird, die Immobilie zurück zu bauen und mit einem Neubau zu kompensieren. Mit den laufenden Unterhaltskosten wird der Betrieb bis zum Abverkauf aufrecht erhalten.</p>																		
<p><b>BAUJAHR / LETZTE SANIERUNG:</b> 1974</p>																					
<p><b>SITUATION GEM. BAUINVENTAR:</b> nicht erwähnt</p>																					
<p><b>GESCHOSSE UG/OG/DG</b> 1 / 4 / 0</p>																					
<p><b>FUNKTIONEN:</b> Klassen: 8 OS in den SH I+II zusammen</p>																					
<p><b>PUBLIKUMSBEREICH:</b> Schulhaus</p>																					
<p><b>ZUSTANDBEWERTUNG:</b></p>

<table><tr> <td>AUSSENWÄNDE</td> <td>B-C</td> </tr></table>

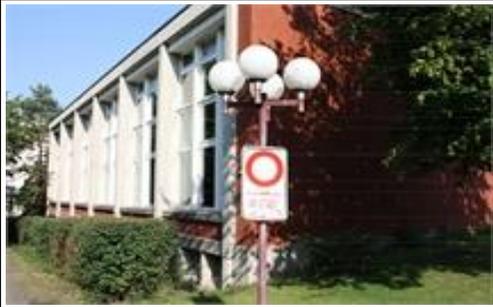
<p><b><u>ZUSTANDBESCHREIBUNG:</u></b></p> <p><b>AUSSENWÄNDE:</b> Die Fassade ist noch im Originalzustand. Optisch ist der Zustand noch in Ordnung. Die Dämmungen sind nicht bekannt.</p> <p><b>DACH:</b> Das Dach wird noch nicht saniert sein.</p> <p><b>ÜBRIGER ROHBAU:</b> Massivbauweise mit tragenden Innenwänden.</p> <p><b>HAUSTECHNIK:</b> Die Haustechnik entspricht der Zeit des Erstellungszeitpunktes und ist nicht mehr aktuell. Fernwärme aus Haus, Hallenbad und Turnhalle.</p> <p><b>AUSBAU:</b> Alle Beläge und Einbauten weisen starke Gebrauchsspuren auf und sind zu ersetzen.</p> <p><b>BETRIEBSEINRICHTUNG:</b> -</p> <p><b>BETRIEBSAUSRÜSTUNG:</b> -</p> <p><b>UMGEBUNG:</b> Einfach gehaltene Umgebung mit viel Hartflächen und einem</p>	<p>Wasserspiel. Seit der Erstellung nicht erneuert.</p> <p><b>SIA 500:</b> Es gibt keinen Lift und keine IV-WC-Anlagen. Die Öffnungen sind genügend breit vorhanden.</p> <p><b><u>MASSNAHMEN:</u></b></p> <p>Keine Sanierungsmassnahmen, da das Ziel verfolgt wird, die Immobilie zurück gegeben wird.</p>

<p><b>BAUJAHR / LETZTE SANIERUNG:</b></p>					
<p>1981</p>					
<p><b>SITUATION GEM. BAUINVENTAR:</b></p>					
<p>nicht erwähnt</p>					
<p><b>GESCHOSSE UG/OG/DG</b></p>					
<p>1 / 1 / 0</p>					
<p><b>FUNKTIONEN:</b></p>					
<p>Turnhallenbau</p>					
<p><b>PUBLIKUMSBEREICH:</b></p>					
<p>Sportgebäude</p>					
<p><b>ZUSTANDBEWERTUNG:</b></p>					
<table border="1"> <tr> <td>AUSSENWÄNDE</td> <td>B</td> </tr> </table>	AUSSENWÄNDE	B			
AUSSENWÄNDE	B				
<table border="1"> <tr> <td>DACH</td> <td>B</td> </tr> </table>	DACH	B			
DACH	B				
<table border="1"> <tr> <td>ÜBRIGER ROHBAU</td> <td>B</td> </tr> </table>	ÜBRIGER ROHBAU	B			
ÜBRIGER ROHBAU	B				
<table border="1"> <tr> <td>HAUSTECHNIK</td> <td>B</td> </tr> </table>	HAUSTECHNIK	B			
HAUSTECHNIK	B				
<table border="1"> <tr> <td>AUSBAU</td> <td>B</td> </tr> </table>	AUSBAU	B			
AUSBAU	B				
<table border="1"> <tr> <td>BETRIEBSEINRICHTUNG</td> <td>B</td> </tr> </table>	BETRIEBSEINRICHTUNG	B

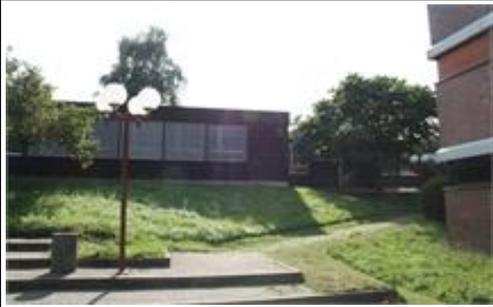
Buechwis Pavillon

<p><b>ZUSTANDSBESCHREIBUNG</b></p> <p><b>AUSSENWÄNDE:</b> Provisorienbau als Holzständer erstellt mit minimalster Dämmung.</p> <p><b>DACH:</b> Zustand und Dämmung unklar. Das Dach ist dicht. Es kann von einer minimalen Dämmung ausgegangen werden.</p> <p><b>ÜBRIGER ROHBAU:</b> Holzständerbau, viele Niveauunterschiede.</p> <p><b>HAUSTECHNIK:</b> Die Haustechnik entspricht der Zeit des Erstellungszeitpunktes und ist nicht mehr aktuell. Fernwärme aus Haus, Hallenbad und Turnhalle.</p> <p><b>AUSBAU:</b> Ein Raum wurde saniert und als Cheminéezimmer erstellt. Die übrigen Zimmer sind sanierungsbedürftig.</p> <p><b>BETRIEBSEINRICHTUNG:</b> -</p> <p><b>BETRIEBSAUSRÜSTUNG:</b> -</p> <p><b>UMGEBUNG:</b> Der Pavillon ist nur über Treppen zu erreichen und einen</p>	<p>Pflastersteinweg der nicht mehr trittfest ist.</p> <p><b>SIA 500:</b> Siehe Umgebung. Der Pavillonbau ist auf drei Etagen organisiert. Es gibt kein IV-WC.</p> <p><b>MASSNAHMEN</b> Keine Sanierungsmassnahmen, da das Ziel verfolgt wird, die Immobilie zurück zu bauen und zu verkaufen. Mit den laufenden Unterhaltskosten den Betrieb bis zum Abverkauf aufrecht erhalten.</p>

<p><b>BAUJAHR / LETZTE SANIERUNG:</b></p>					
<p>1977</p>					
<p><b>SITUATION GEM. BAUINVENTAR:</b></p>					
<p>nicht erwähnt</p>					
<p><b>GESCHOSSE UG/OG/DG</b></p>					
<p>0 / 1 / 0</p>					
<p><b>FUNKTIONEN:</b></p>					
<p>Singunterricht, Chemie, Naturkunde</p>					
<p><b>PUBLIKUMSBEREICH:</b></p>					
<p>Schulpavillon</p>					
<p><b>ZUSTANDBEWERTUNG:</b></p>					
<table border="1"> <tr> <td>AUSSENWÄNDE</td> <td>C</td> </tr> </table>	AUSSENWÄNDE	C			
AUSSENWÄNDE	C				
<table border="1"> <tr> <td>DACH</td> <td>?</td> </tr> </table>	DACH	?			
DACH	?				
<table border="1"> <tr> <td>ÜBRIGER ROHBAU</td> <td>C</td> </tr> </table>	ÜBRIGER ROHBAU	C			
ÜBRIGER ROHBAU	C				
<table border="1"> <tr> <td>HAUSTECHNIK</td> <td>C</td> </tr> </table>	HAUSTECHNIK	C			
HAUSTECHNIK	C				
<table border="1"> <tr> <td>AUSBAU</td> <td>C</td> </tr> </table>	AUSBAU	C			
AUSBAU	C				
<table border="1"> <tr> <td>BETRIEBSEINRICHTUNG</td> <td>C</td> </tr> </table>	BETRIEBSEINRICHTUNG	C

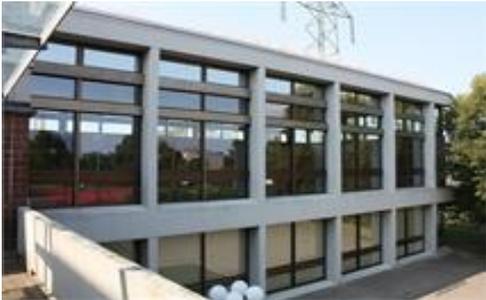
<p><b>ZUSTANDSBESCHREIBUNG</b></p> <p><b>AUSSENWÄNDE:</b> Die Fassade ist noch im Originalzustand. Die grossflächigen Fenster sind starken Beanspruchungen ausgesetzt (Hallenbad und Turnhalle).</p> <p><b>DACH:</b> Das Dach wird noch nicht saniert sein.</p> <p><b>ÜBRIGER ROHBAU:</b> Massivbauweise, tragende Wände mit aufliegenden Decken.</p> <p><b>HAUSTECHNIK:</b> Die Haustechnik entspricht der Zeit des Erstellungszeitpunktes und ist nicht mehr aktuell. Die Wärmeerzeugung wurde als einziges Element der Haustechnik erneuert.</p> <p><b>AUSBAU:</b> Im Hallenbad sind laufend Unterhalt und Sanierungen durchgeführt worden. Der Zustand ist in Ordnung. Die Turnhalle wird laufend unterhalten. Sie ist aber nicht saniert.</p> <p><b>BETRIEBSEINRICHTUNG:</b> -</p> <p><b>BETRIEBSAUSRÜSTUNG:</b></p>	<p>-</p> <p><b>UMGEBUNG:</b> -</p> <p><b>SIA 500:</b> Die zwei Geschosse sind über den Aussenbereich erschlossen. Wobei in der Umgebung ein Rampenbauwerk fehlt oder die Distanz sehr weit ist. Behindertengerechte WC-Anlagen fehlen.</p> <p><b>MASSNAHMEN</b></p> <p>Keine Sanierungsmassnahmen, da das Ziel verfolgt wird, die Immobilie zurück zu bauen und mit einem Neubau zu kompensieren. Mit den laufenden Unterhaltskosten wird der Betrieb bis zum Abverkauf aufrecht erhalten.</p>

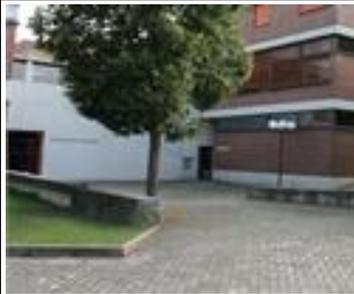
<p><b>ZUSTANDSBESCHREIBUNG</b></p> <p>AUSSENWÄNDE: nicht besichtigt</p> <p>DACH: nicht besichtigt</p> <p>ÜBRIGER ROHBAU: nicht besichtigt</p> <p>HAUSTECHNIK: nicht besichtigt</p> <p>AUSBAU: nicht besichtigt</p> <p>BETRIEBSEINRICHTUNG: nicht besichtigt</p> <p>BETRIEBSAUSRÜSTUNG: nicht besichtigt</p> <p>UMGEBUNG: nicht besichtigt</p> <p>SIA 500: nicht besichtigt</p> <p><b>MASSNAHMEN</b></p> <p>AUSSENWÄNDE: keine</p> <p>DACH: keine</p> <p>ÜBRIGER ROHBAU: keine</p>	<p>HAUSTECHNIK: keine</p> <p>AUSBAU: keine</p> <p>BETRIEBSEINRICHTUNG: keine</p> <p>BETRIEBSAUSRÜSTUNG: keine</p> <p>UMGEBUNG: keine</p> <p>SIA 500: keine</p>	
<p><b>BAUJAHR / LETZTE SANIERUNG:</b></p>				
<p>1974</p>				
<p><b>SITUATION GEM. BAUINVENTAR:</b></p>				
<p>nicht erwähnt</p>				
<p><b>GESCHOSSE UG/OG/DG</b></p>				
<p>1 / 0 / 0</p>				
<p><b>FUNKTIONEN:</b></p>				
<p>Luftschutzkeller</p>				
<p><b>PUBLIKUMSBEREICH:</b></p>

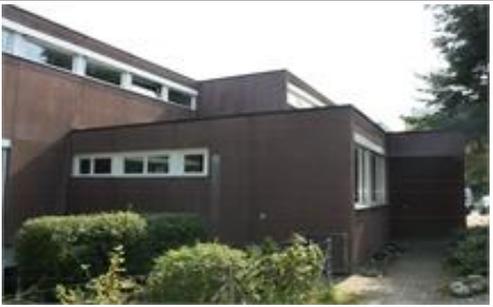
Buechwis Klein SH

<p><b>ZUSTANDSBESCHREIBUNG</b></p> <p><b>AUSSENWÄNDE:</b> Stahlbau mit Betonausfachungen. Keine Dämmungen ersichtlich. Fenster sind nicht saniert.</p> <p><b>DACH:</b> Das Dach ist noch im Originalzustand.</p> <p><b>ÜBRIGER ROHBAU:</b> Stahlbau mit Betonausfachungen. industrieller Charakter.</p> <p><b>HAUSTECHNIK:</b> Fernwärmeanschluss am Schulhaus. Ganze Haustechnik ist veraltet.</p> <p><b>AUSBAU:</b> Minimalster Unterhalt ist laufend getätigt worden, jedoch keine Sanierung. Oberflächen sind abgenutzt.</p> <p><b>BETRIEBSEINRICHTUNG:</b> -</p> <p><b>BETRIEBSAUSRÜSTUNG:</b> -</p> <p><b>UMGEBUNG:</b> Alte Spielgeräte, magere Wiesen und vereinzelter Baumbestand.</p> <p><b>SIA 500:</b></p>	<p>Lift und IV-WC-Anlagen fehlen.</p> <p><b>MASSNAHMEN</b> Keine Sanierungsmassnahmen, da das Ziel verfolgt wird, die Immobilie zurück zu bauen und zu verkaufen. Mit den laufenden Unterhaltskosten den Betrieb bis zum Abverkauf aufrecht erhalten.</p>

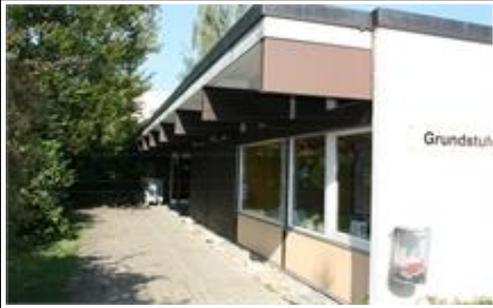
<p><b>ZUSTANDBESCHREIBUNG:</b></p> <p><b>AUSSENWÄNDE:</b> Die Fassade ist noch im Originalzustand. Optisch ist der Zustand noch in Ordnung. Die Dämmungen sind nicht bekannt.</p> <p><b>DACH:</b> Das Dach wird noch nicht saniert sein.</p> <p><b>ÜBRIGER ROHBAU:</b> Holzständerbau. Massive Holzunterzüge auf Stützen aufliegend.</p> <p><b>HAUSTECHNIK:</b> Die Haustechnik entspricht der Zeit des Erstellungszeitpunktes und ist nicht mehr aktuell. Fernwärme aus Haus, Hallenbad und Turnhalle.</p> <p><b>AUSBAU:</b> Alle Beläge und Einbauten weisen starke Gebrauchsspuren auf und sind zu ersetzen.</p> <p><b>BETRIEBSEINRICHTUNG:</b> -</p> <p><b>BETRIEBSAUSRÜSTUNG:</b> -</p> <p><b>UMGEBUNG:</b> Einfach gehaltene Umgebung mit</p>	<p>viel Rasen. Alte Spielgeräte.</p> <p><b>MASSNAHMEN:</b></p> <p>Keine Sanierungsmassnahmen, da das Ziel verfolgt wird, die Immobilie zurück zu bauen und zu verkaufen.</p> <p>Mit den laufenden Unterhaltskosten den Betrieb bis zum Abverkauf aufrecht erhalten.</p>

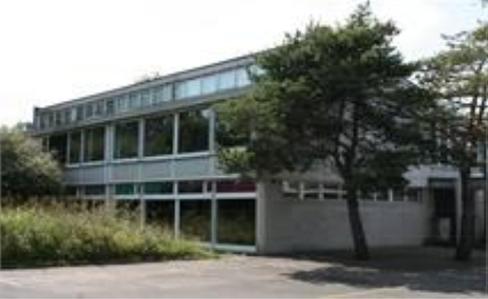
<p><b>ZUSTANDSBESCHREIBUNG</b></p> <p><b>AUSSENWÄNDE:</b> Die Fassade ist nicht saniert und weist den ursprünglichen Charakter auf.</p> <p><b>DACH:</b> Das Dach wurde noch nicht saniert</p> <p><b>ÜBRIGER ROHBAU:</b> Das Raumkonzept wird nicht angepasst. Eingriffe erfolgen aus den Einbauten für behindertengerechte Toiletten, Erdbebensicherheitsmassnahmen und Anpassungen aus der Haustechnikerneuerung.</p> <p><b>HAUSTECHNIK:</b> Die Haustechnik entspricht der Zeit des Erstellungszeitpunktes und ist nicht mehr aktuell. Die Wärmeerzeugung wurde als einziges Element der Haustechnik erneuert.</p> <p><b>AUSBAU:</b> Alle Beläge und Einbauten weisen starke Gebrauchsspuren auf und sind zu ersetzen.</p> <p><b>BETRIEBSEINRICHTUNG:</b> -</p> <p><b>BETRIEBSAUSRÜSTUNG:</b> -</p>	<p><b>UMGEBUNG:</b> Einfach gehaltene Umgebung mit viel Hartflächen. Die Beläge sind durch Wurzeln stark deformiert.</p> <p><b>SIA 500:</b> Es gibt keinen Lift und keine IV-WC-Anlagen. Die Öffnungen sind genügend breit vorhanden.</p> <p><b>MASSNAHMEN:</b></p> <p>Keine Sanierungsmassnahmen, da das Ziel verfolgt wird, die Immobilie zurück zu bauen und mit einem Neubau zu kompensieren. Mit den laufenden Unterhaltskosten wird der Betrieb bis zum Abverkauf aufrecht erhalten.</p>

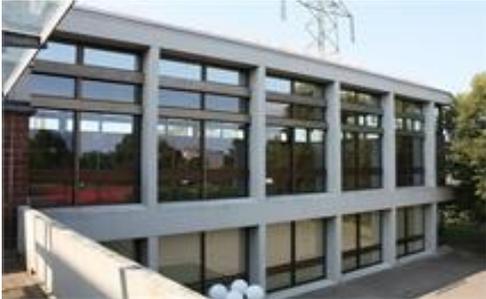
<p><b>ZUSTANDSBESCHREIBUNG</b></p> <p><b>AUSSENWÄNDE:</b> Die Fassade ist noch im Originalzustand. Die grossflächigen Fenster sind starken Beanspruchungen ausgesetzt (Hallenbad und Turnhalle).</p> <p><b>DACH:</b> Das Dach wird noch nicht saniert sein.</p> <p><b>ÜBRIGER ROHBAU:</b> Massivbauweise, tragende Wände mit aufliegenden Decken.</p> <p><b>HAUSTECHNIK:</b> Die Haustechnik entspricht der Zeit des Erstellungszeitpunktes und ist nicht mehr aktuell. Die Wärmeerzeugung wurde als einziges Element der Haustechnik erneuert.</p> <p><b>AUSBAU:</b> Im Hallenbad sind laufend Unterhalt und Sanierungen durchgeführt worden. Der Zustand ist in Ordnung. Die Turnhalle wird laufend unterhalten. Sie ist aber nicht saniert.</p> <p><b>BETRIEBSEINRICHTUNG:</b> -</p> <p><b>BETRIEBSAUSRÜSTUNG:</b></p>	<p>-</p> <p><b>UMGEBUNG:</b> -</p> <p><b>SIA 500:</b> Die zwei Geschosse sind über den Aussenbereich erschlossen. Wobei in der Umgebung ein Rampenbauwerk fehlt oder die Distanz sehr weit ist. Behindertengerechte WC-Anlagen fehlen.</p> <p><b>MASSNAHMEN</b></p> <p>Keine Sanierungsmassnahmen, da das Ziel verfolgt wird, die Immobilie zurück zu bauen und mit einem Neubau zu kompensieren. Mit den laufenden Unterhaltskosten wird der Betrieb bis zum Abverkauf aufrecht erhalten.</p>

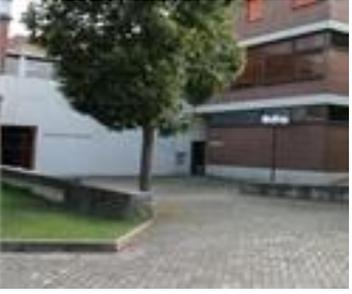
<p><b>ZUSTANDSBESCHREIBUNG</b></p> <p>AUSSENWÄNDE: nicht besichtigt</p> <p>DACH: nicht besichtigt</p> <p>ÜBRIGER ROHBAU: nicht besichtigt</p> <p>HAUSTECHNIK: nicht besichtigt</p> <p>AUSBAU: nicht besichtigt</p> <p>BETRIEBSEINRICHTUNG: nicht besichtigt</p> <p>BETRIEBSAUSRÜSTUNG: nicht besichtigt</p> <p>UMGEBUNG: nicht besichtigt</p> <p>SIA 500: nicht besichtigt</p> <p><b>MASSNAHMEN</b></p> <p>AUSSENWÄNDE: keine</p> <p>DACH: keine</p> <p>ÜBRIGER ROHBAU: keine</p>	<p>HAUSTECHNIK: keine</p> <p>AUSBAU: keine</p> <p>BETRIEBSEINRICHTUNG: keine</p> <p>BETRIEBSAUSRÜSTUNG: keine</p> <p>UMGEBUNG: keine</p> <p>SIA 500: keine</p>	
<p><b>BAUJAHR / LETZTE SANIERUNG:</b></p>			
<p>1974</p>			
<p><b>SITUATION GEM. BAUINVENTAR:</b></p>			
<p>nicht erwähnt</p>			
<p><b>GESCHOSSE UG/OG/DG</b></p>			
<p>1 / 0 / 0</p>			
<p><b>FUNKTIONEN:</b></p>			
<p>Luftschuttkeller</p>			
<p><b>PUBLIKUMSBEREICH:</b></p>			
<p>öffentlich</p>
